## OXTUNGSSVAMPEN

### Oxtungssvampen 1 Kantarellvägen 8

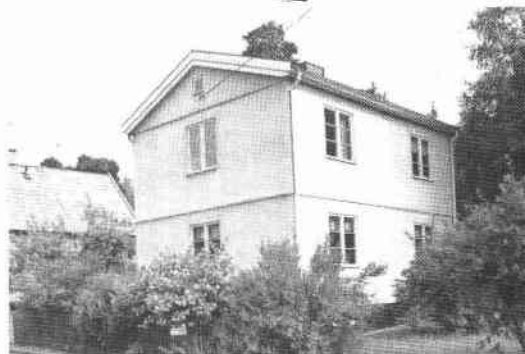
Byggnadsår 1927, tillverkare AB Svenska Trähus.  
2 vån trähus med grå sprutputs. Sadeltak med 2-kupigt rött tegel.

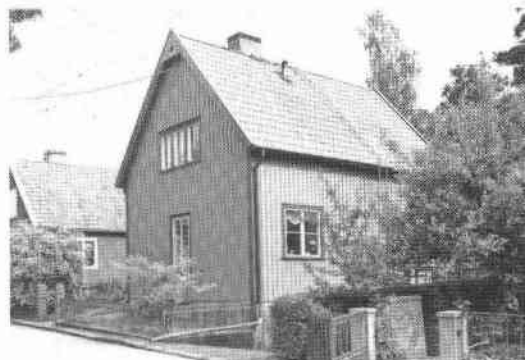
### Oxtungssvampen 2 Kantarellvägen 10

Byggnadsår 1930, arkitekt E Engström.  
1 1/2 vån trähus med gul stående locklistpanel. Sadeltak med 2-kupigt rött tegel.

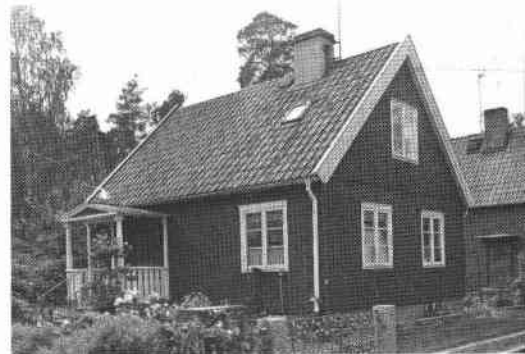
### Oxtungssvampen 3 Kantarellvägen 12

Byggnadsår 1927, tillverkare AB Svenska Trähus.  
1 1/2 vån trähus med röd stående locklistpanel. Sadeltak med 2-kupigt rött tegel.  
Ursprunglig karaktär.

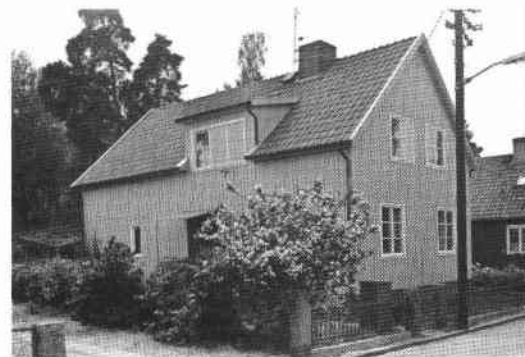
### Oxtungssvampen 4 Kantarellvägen 14

Byggnadsår 1927, arkitekt E Engström.  
1 1/2 vån trähus med gul stående locklistpanel. Sadeltak med 2-kupigt rött tegel.

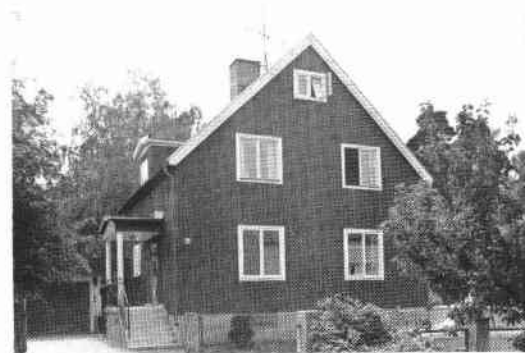
### Oxtungssvampen 5 Kantarellvägen 16

Byggnadsår 1926, arkitekt N Karlsson.  
1 1/2 vån trähus med röd stående locklistpanel. Sadeltak med 2-kupigt rött tegel.

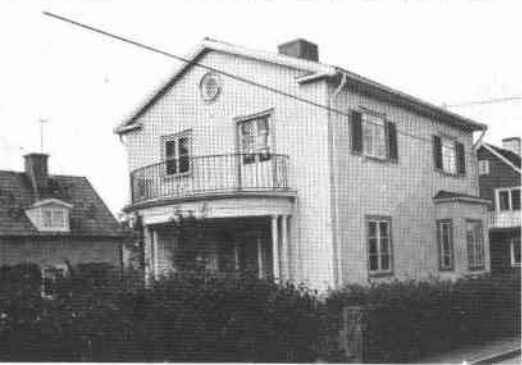
Oxtungssvampen 6  
Kantarellvägen 18

Byggnadsår 1927, arkitekt E Engström.

1 1/2 vån trähus med beige sprutputs. Sadeltak med 2-kupigt rött tegel.

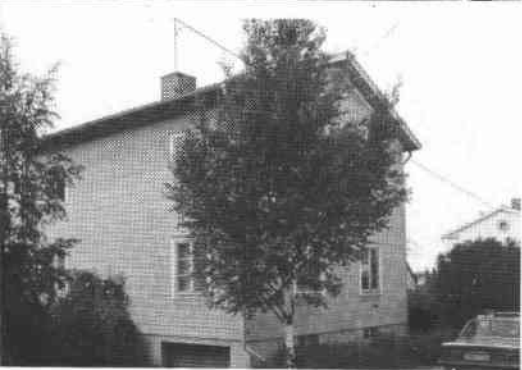
Oxtungssvampen 7  
Krokvägen 84

Byggnadsår 1927, arkitekt E Engström.

2 vån trähus med ljusgul stående locklistpanel. Sadeltak med 2-kupigt rött tegel.

Ursprunglig karaktär.

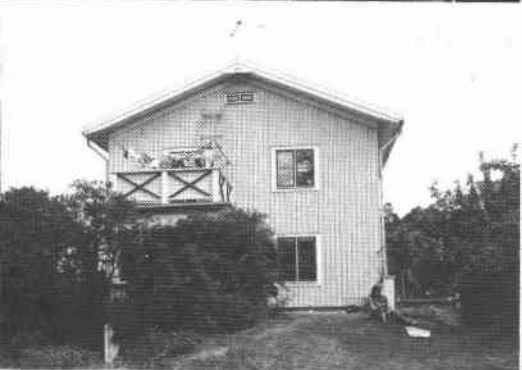
Oxtungssvampen 8  
Krokvägen 86

Byggnadsår 1929, arkitekt E Engström.

2 vån trähus med brun eternit. Sadeltak med 2-kupigt rött tegel.

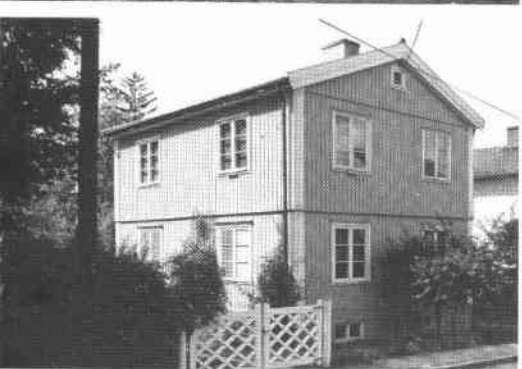
Oxtungssvampen 9  
Krokvägen 88

Byggnadsår 1928, arkitekt E Engström.

2 vån trähus med rosa stående locklistpanel. Sadeltak med 2-kupigt rött tegel.

Ursprunglig karaktär.

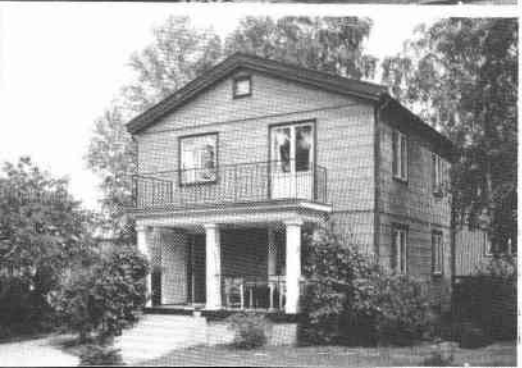
Oxtungssvampen 10  
Krokvägen 90

Byggnadsår 1927, tillverkare AB Svenska Trähus.

2 vån trähus med gul stående locklistpanel. Sadeltak med 2-kupigt rött tegel.

Ursprunglig karaktär.

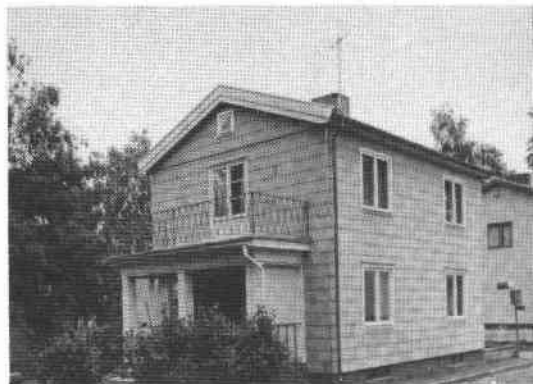
Oxtungssvampen 12  
Krokvägen 94

Byggnadsår 1927, tillverkare AB Svenska Trähus.  
2 vån trähus med grå eternit. Sadeltak med  
2-kupigt grönt betongtegel.

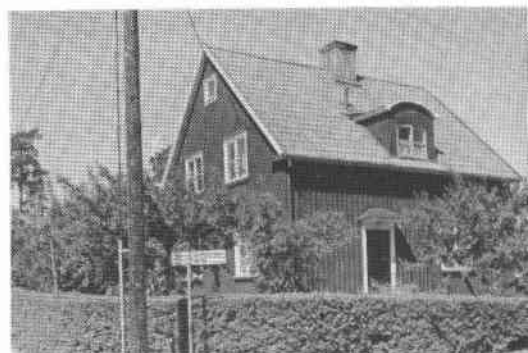
Pepparlingen 1  
Stockholmsvägen 88

Byggnadsår 1926, arkitekt E Engström.  
1 1/2 vån trähus med röd stående locklistpanel.  
Sadeltak med 2-kupigt rött tegel.  
Ursprunglig karaktär.

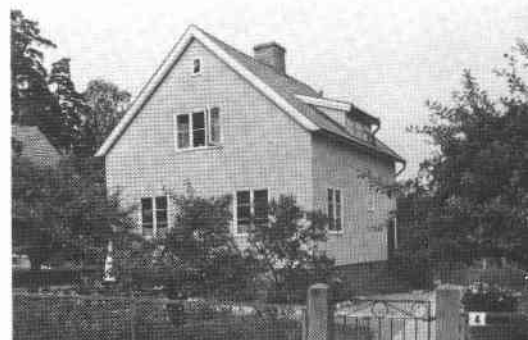
Pepparlingen 2  
Riskvägen 4

Byggnadsår 1926, arkitekt E Engström.  
1 1/2 vån trähus med brungrå spritputs. Sadeltak  
med 2-kupigt rött tegel.

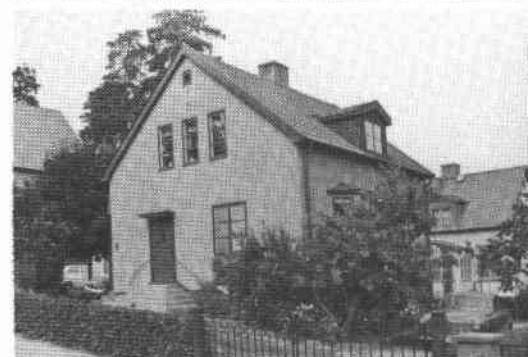
Pepparlingen 3  
Riskvägen 6

Byggnadsår 1927, arkitekt A Lindahl.  
1 1/2 vån trähus med brun spritputs. Sadeltak med  
2-kupigt rött tegel.  
Ursprunglig karaktär.

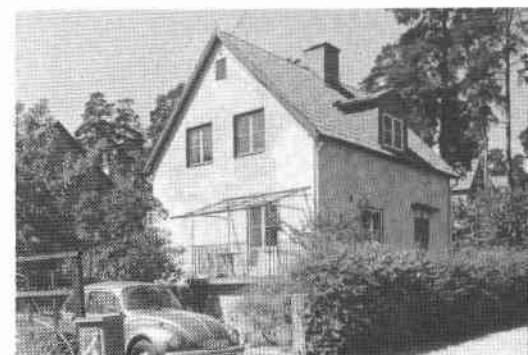
Pepparlingen 7  
Stockholmsvägen 84

Byggnadsår 1927, arkitekt E Engström.  
1 1/2 vån trähus med gråvit spritputs. Sadeltak med  
2-kupigt rött tegel.  
Ursprunglig karaktär.

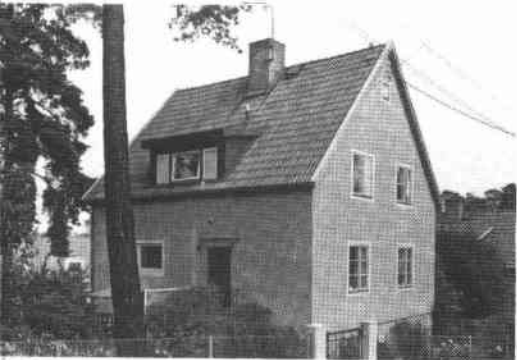
Pepparlingen 8  
Stockholmsvägen 86

Byggnadsår 1926, arkitekt N Karlsson.

1 1/2 vån trähus med gul stående locklistpanel.  
Sadeltak med 2-kupigt rött tegel.

Ursprunglig karaktär.

1935 överbyggdes verandan med altan.

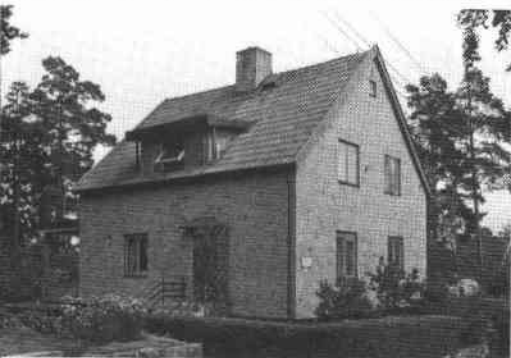
Pepparlingen 9  
Riskvägen 8

Byggnadsår 1927, arkitekt E Engström.

1 1/2 vån trähus med gul spritputs. Sadeltak med  
2-kupigt rött tegel.

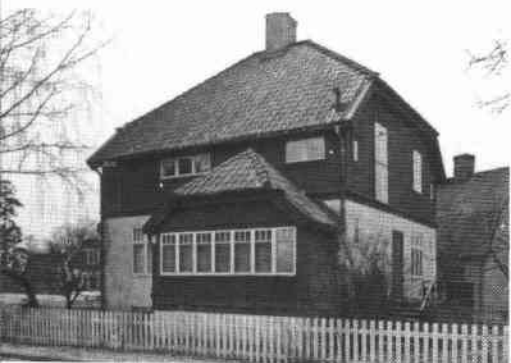
Plöjaren 10  
Triangelvägen 3

Byggnadsår 1911, arkitekt G Larsson.

1 1/2 vån trähus med grå spritputs och brun stående  
locklistpanel. Valmat sadeltak med 2-kupigt rött  
tegel.

Ursprunglig karaktär.

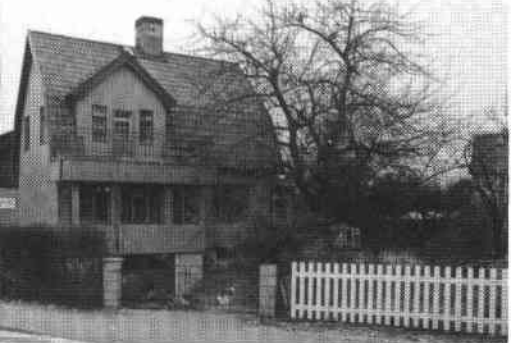
Plöjaren 11  
Kolonivägen 7

Byggnadsår 1911.

1 1/2 vån trähus med gul lackpanel. Brutet tak med  
2-kupigt rött tegel.

1972 fasadbeklädnad.

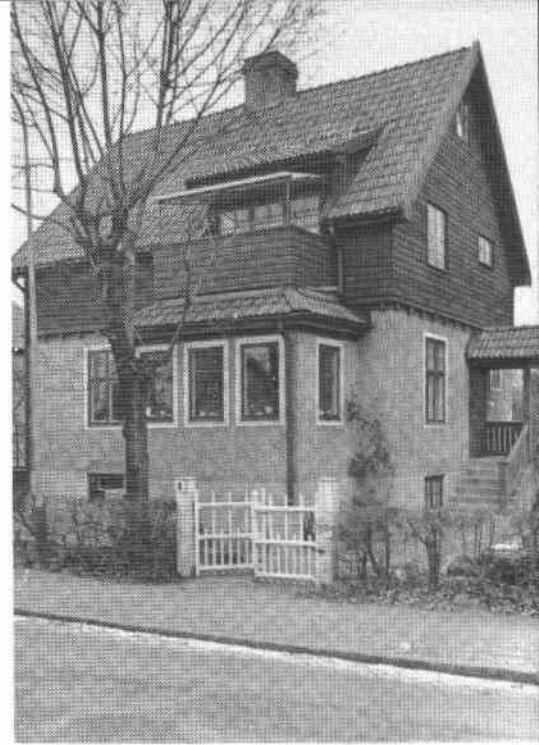
Plöjaren 12  
Kolonivägen 5

Byggnadsår 1911, arkitekt S A Andrén.

1 1/2 vån trähus med grå sprutputs och brun lig-  
gande fasspântpanel. Sadeltak med 2-kupigt rött  
tegel.

Ursprunglig karaktär.

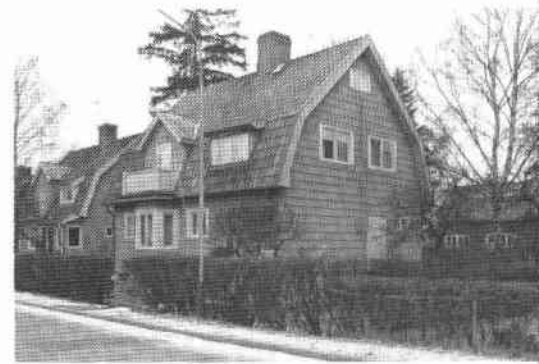
Plöjaren 19  
Fågelkärrsvägen 4

Byggnadsår 1911.

1 1/2 vån trähus med gulbrun eternit. Brutet  
tak med 2-kupigt rött tegel.

1963 fasadbeklädnad.

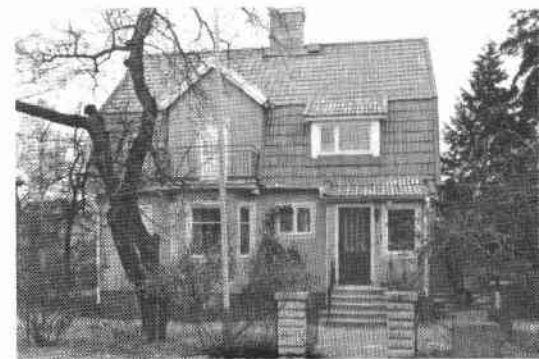
Plöjaren 20  
Fågelkärrsvägen 6

Byggnadsår 1911.

1 1/2 vån trähus med gul spritputs. Brutet tak  
med 2-kupigt rött tegel.

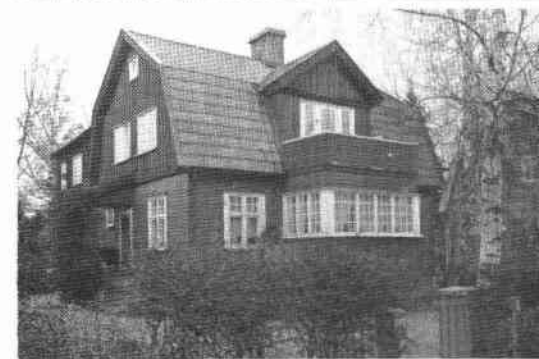
Plöjaren 21  
Fågelkärrsvägen 8

Byggnadsår 1912, arkitekt G Larsson.

1 1/2 vån trähus med röd panel på förvandring.  
Brutet tak med 2-kupigt rött tegel.

Ursprunglig karaktär.

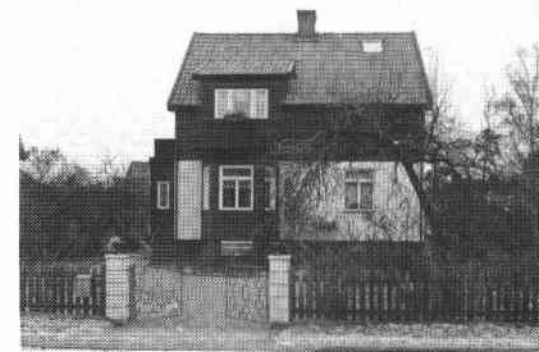
Plöjaren 22  
Fågelkärrsvägen 10

Byggnadsår 1911, arkitekt G Larsson. Typhus XI.

1 1/2 vån trähus med vit sprutputs och brun lig-  
gande fasspântpanel. Sadeltak med 2-kupigt rött  
tegel.

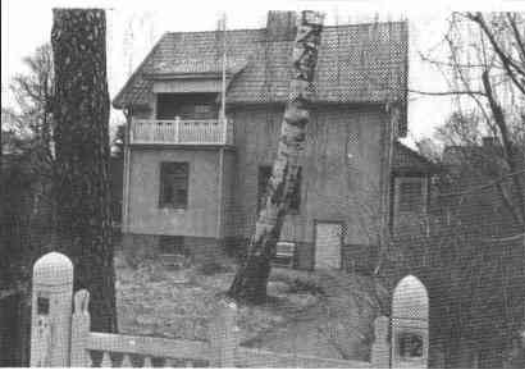
Plöjaren 23  
Fågelkärrsvägen 12

Byggnadsår 1911.

1 1/2 vån trähus med gul sprutputs. Sadeltak med 2-kupigt rött tegel.

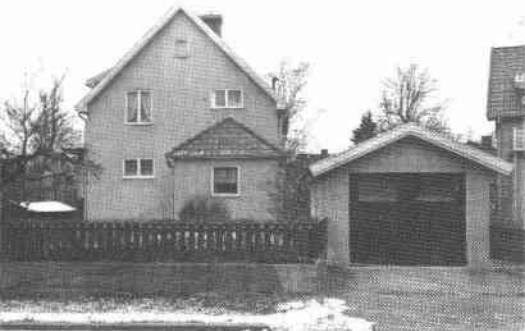
Plöjaren 24  
Fågelkärrsvägen 14

Byggnadsår 1911, arkitekt G Larsson. Typhus XI.

1 1/2 vån trähus med grå sprutputs. Sadeltak med 2-kupigt rött tegel.

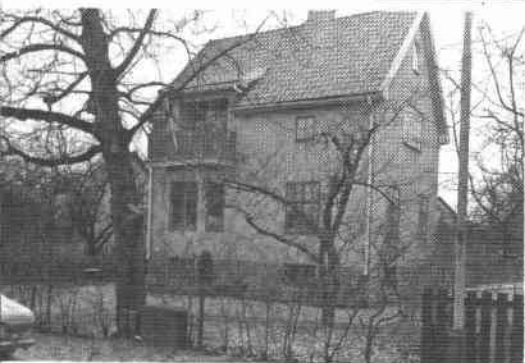
Plöjaren 25  
Fågelkärrsvägen 16

Byggnadsår 1911, arkitekt G Larsson. Typhus XI.

1 1/2 vån trähus med grön sprutputs. Sadeltak med 2-kupigt rött tegel.

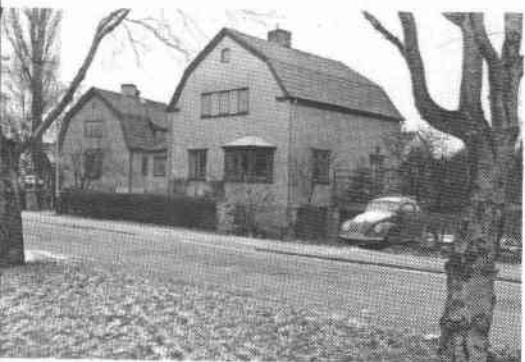
Plöjaren 28  
Kolonivägen 3

Byggnadsår 1920, arkitekt E Engström.

1 1/2 vån trähus med gul sprutputs. Brutet tak med 2-kupigt rött tegel.

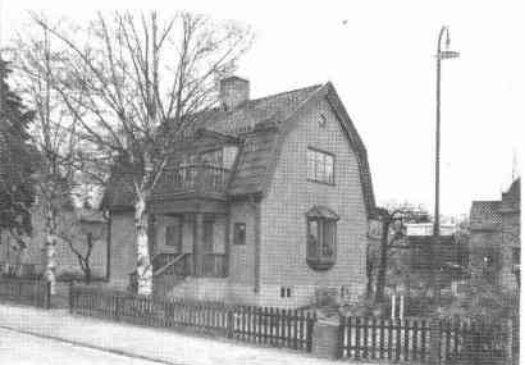
Plöjaren 29  
Enskedevägen 15

Byggnadsår 1921, arkitekt J Minton.

1 1/2 vån trähus med gul sprutputs. Brutet tak med 2-kupigt rött tegel.

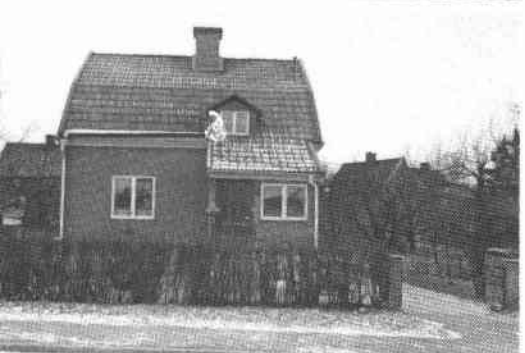
Plöjaren 32  
Enskedevägen 9

Byggnadsår 1920, arkitekt G E Pettersson. Typhus XIII.

1 1/2 vån trähus med gulbrun spritputs. Brutet tak med 2-kupigt rött tegel.

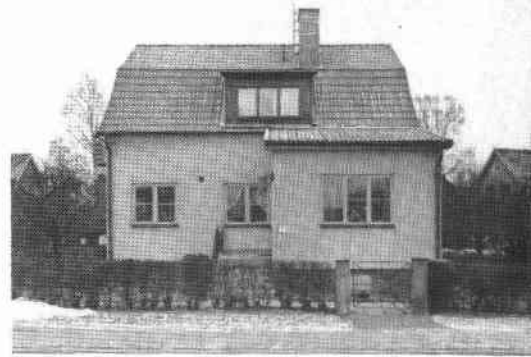
Plöjaren 33  
Enskedevägen 7

Byggnadsår 1920, arkitekt G E Pettersson. Typhus XIII.  
1 1/2 vån trähus med grå skrapad puts. Brutet tak  
med 2-kupigt rött tegel.

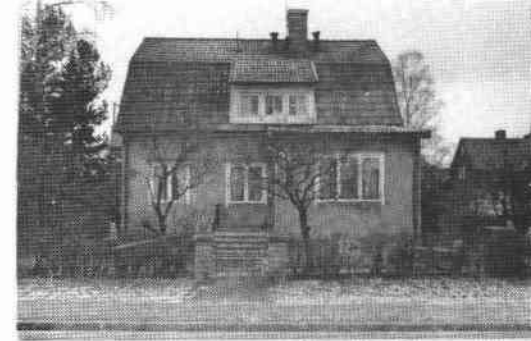
Plöjaren 34  
Enskedevägen 5

Byggnadsår 1920, arkitekt G E Pettersson.  
Typhus XIII.

1 1/2 vån trähus med gulbrun spritputs. Brutet  
tak med 2-kupigt rött tegel.

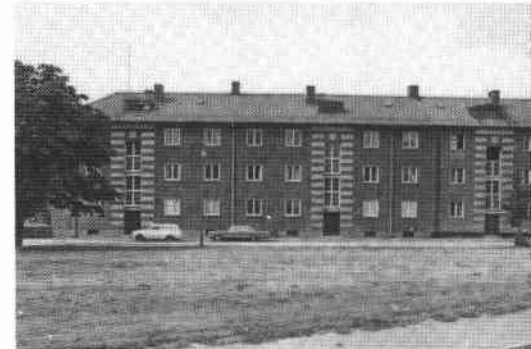
Plöjaren 38  
Nynäsvägen 292-294

Byggnadsår 1922, arkitekt E Engström.

3 vån flerfamiljshus av betong med grön spritputs.  
Sadeltak med 2-kupigt rött tegel.

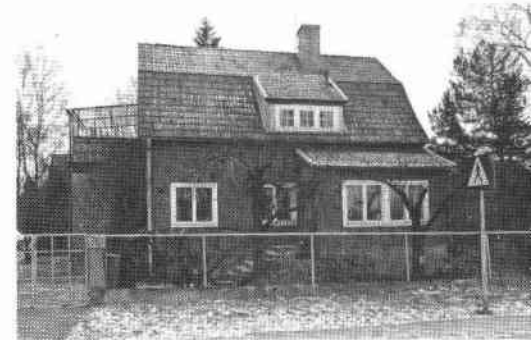
Plöjaren 40  
Enskedevägen 3

Byggnadsår 1920, arkitekt G E Pettersson. Typhus XIII.

1 1/2 vån trähus med röd spritputs. Brutet tak med  
2-kupigt rött tegel.

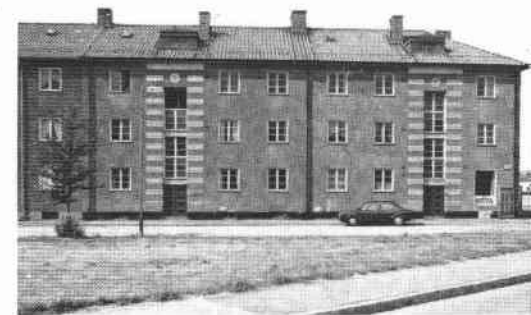
Plöjaren 41  
Nynäsvägen 288-294

Byggnadsår 1927, arkitekt E Engström.

3 vån flerfamiljshus av betong med gul spritputs.  
Sadeltak med 1-kupigt rött tegel.

Ursprunglig karaktär.

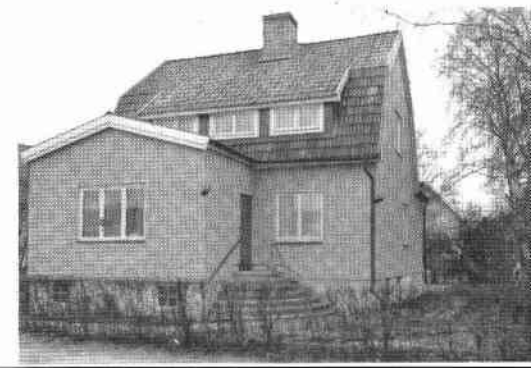
Plöjaren 42  
Enskedevägen 13

Byggnadsår 1919, arkitekt W Hansson.

1 1/2 vån trähus med gult fasadtegel. Brutet tak  
med 2-kupigt rött tegel.

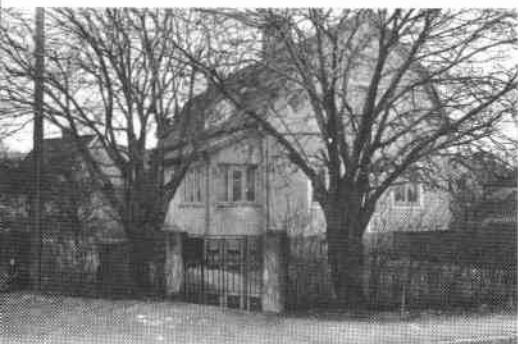
Plöjaren 43  
Enskedevägen 11

Byggnadsår 1920, arkitekt G E Pettersson. Typhus XIII.

1 1/2 vån trähus med grå spritputs. Brutet tak med 2-kupigt rött tegel.

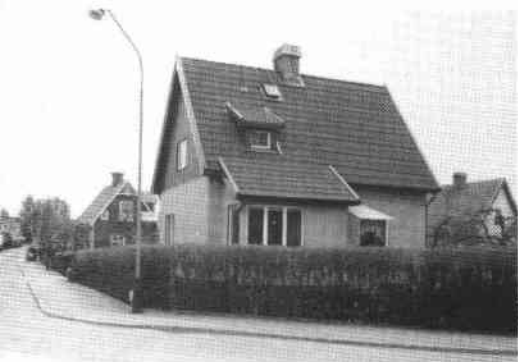
Risdiket 1  
Vinkelvägen 1

Byggnadsår 1910, arkitekt C A Andersson och A H Forsberg. Typhus IV.

1 1/2 vån trähus med gul och brun lackpanel. Sadeltak med 2-kupigt rött tegel.

1974 fasadbeklädnad.

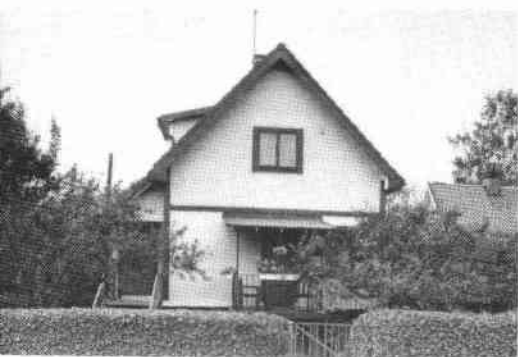
Risdiket 2  
Krokvägen 44

Byggnadsår 1910, arkitekt C A Andersson och A H Forsberg. Typhus IV.

1 1/2 vån trähus med gul liggande fasspantpanel. Sadeltak med 2-kupigt rött betongtegel.

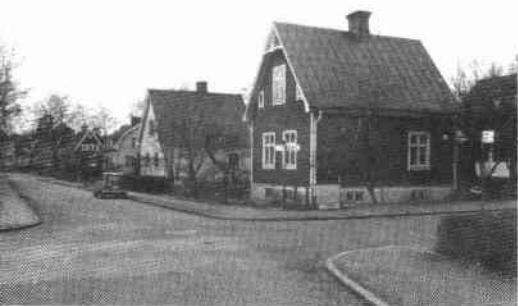
Risdiket 3  
Källvägen 26, Krokvägen 46

Byggnadsår 1909.

1 1/2 vån trähus med röd liggande fasspantpanel. Sadeltak med röd plåt.

Ursprunglig karaktär.

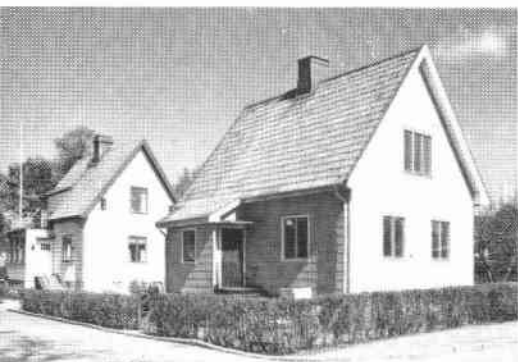
Risdiket 4  
Vinkelvägen 7

Byggnadsår 1912, arkitekt G E Pettersson.

1 1/2 vån trähus med grå eternit. Sadeltak med 2-kupigt rött tegel.

1958 fasadbeklädnad.

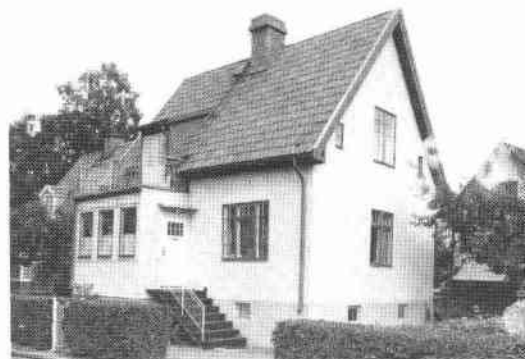
Risdiket 5  
Vinkelvägen 5

Byggnadsår 1910, arkitekt C A Andersson och A H Forsberg. Typhus IV.

1 1/2 vån trähus med grå sprutputs. Sadeltak med 2-kupigt rött tegel.

1920 revetering.

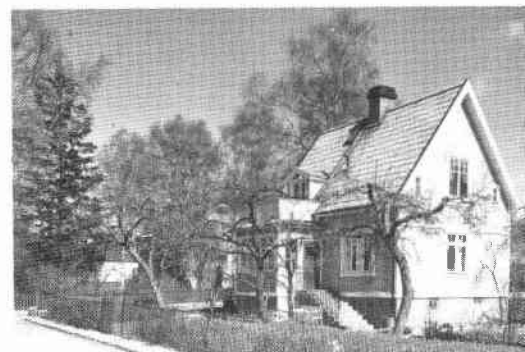
Risdiket 6  
Vinkelvägen 3

Byggnadsår 1910, arkitekt C A Andersson och A H Forsberg. Typhus IV.

1 1/2 vån trähus med gul liggande fasspântpanel.

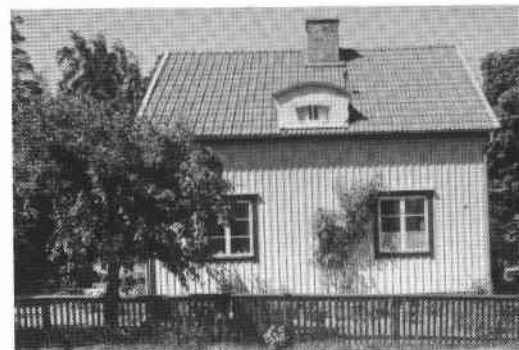
Riskan 1  
Stockholmsvägen 90

Byggnadsår 1927, arkitekt E Engström.

1 1/2 vån trähus med gul stående locklistpanel. Sadeltak med 2-kupigt rött tegel.

Ursprunglig karaktär.

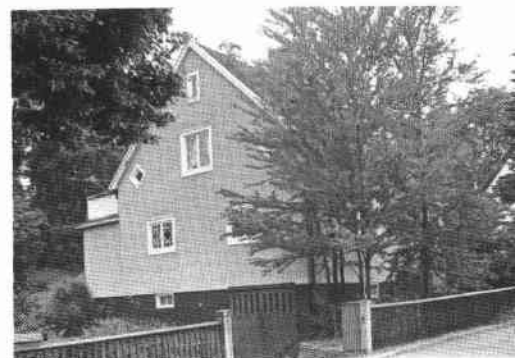
Riskan 2  
Riskvägen 3

Byggnadsår 1928, arkitekt E Engström.

1 1/2 vån trähus med gul spritputs. Sadeltak med 2-kupigt rött tegel.

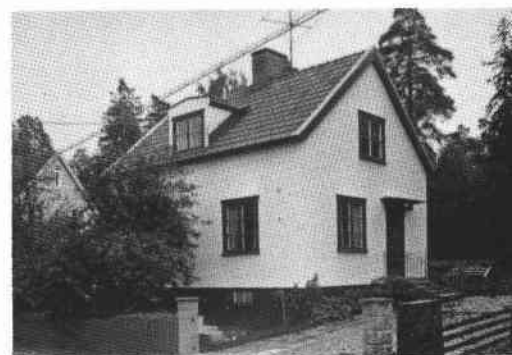
Riskan 3  
Riskvägen 5

Byggnadsår 1929, arkitekt E Engström.

1 1/2 vån trähus med vit spritputs. Sadeltak med 1-kupigt rött tegel.

Ursprunglig karaktär.

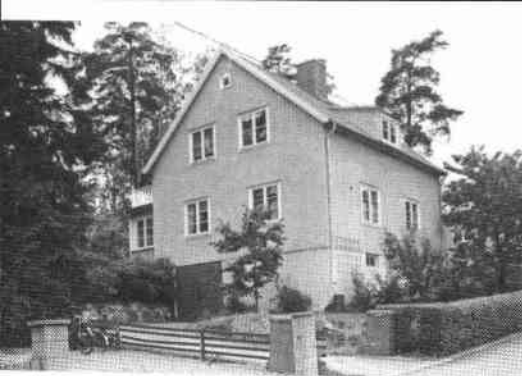
Riskan 4  
Riskvägen 7

Byggnadsår 1929, arkitekt E Engström.

1 1/2 vån trähus med gul stående locklistpanel.  
Sadeltak med 2-kupigt rött tegel.

Ursprunglig karaktär.

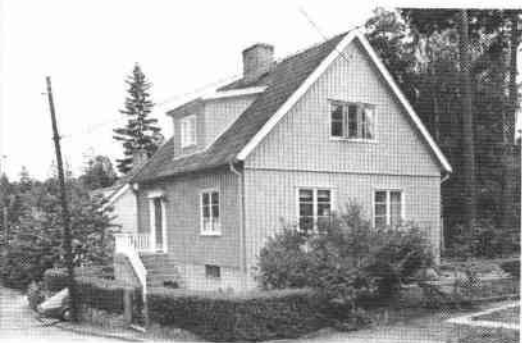
Riskan 5  
Riskvägen 9

Byggnadsår 1928.

1 1/2 vån trähus med gul stående locklistpanel.  
Sadeltak med 2-kupigt rött tegel.

Ursprunglig karaktär.

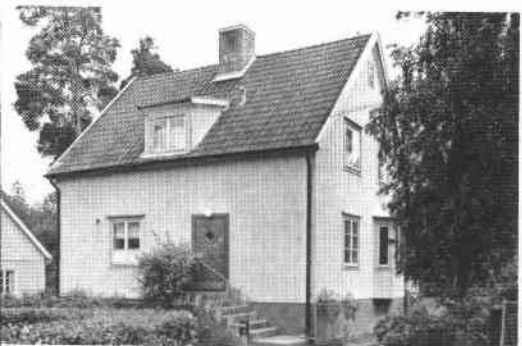
Riskan 6  
Riskvägen 11

Byggnadsår 1927, arkitekt E Engström.

1 1/2 vån trähus med grå eternit. Sadeltak med  
2-kupigt rött tegel.

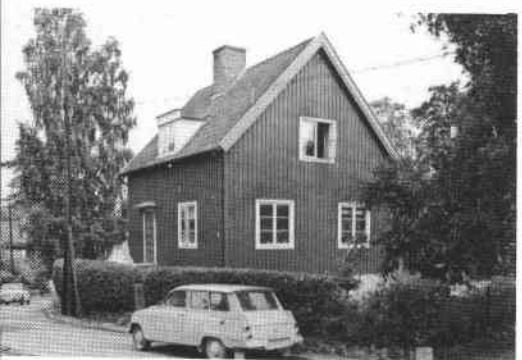
Riskan 7  
Riskvägen 13

Byggnadsår 1928, arkitekt E Engström.

1 1/2 vån trähus med gul stående locklistpanel.  
Sadeltak med 2-kupigt rött tegel.

Ursprunglig karaktär.

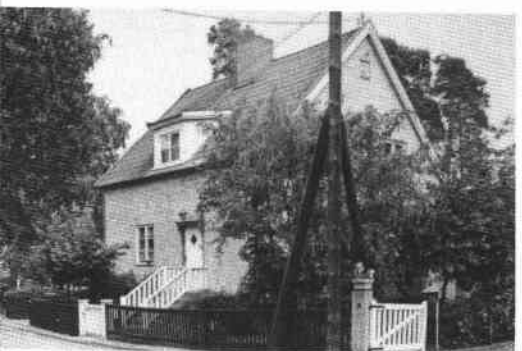
Riskan 8  
Riskvägen 15

Byggnadsår 1928, arkitekt E Engström.

1 1/2 vån trähus med gult fasadtegel. Sadeltak med  
2-kupigt rött tegel.

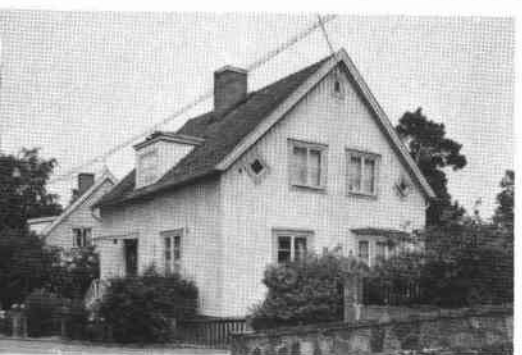
Riskan 9  
Riskvägen 17

Byggnadsår 1928, arkitekt E Engström.

1 1/2 vån trähus med vit stående locklistpanel.  
Sadeltak med 2-kupigt rött tegel.

Ursprunglig karaktär.

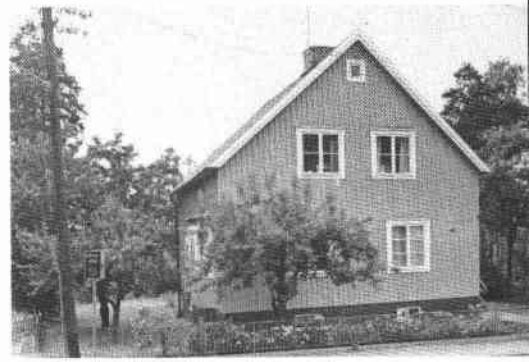
Riskan 14  
Riskvägen 22

Byggnadsår 1928, arkitekt E Engström.

1 1/2 vån trähus med gul stående locklistpanel.  
Sadeltak med 2-kupigt rött tegel.

Ursprunglig karaktär.

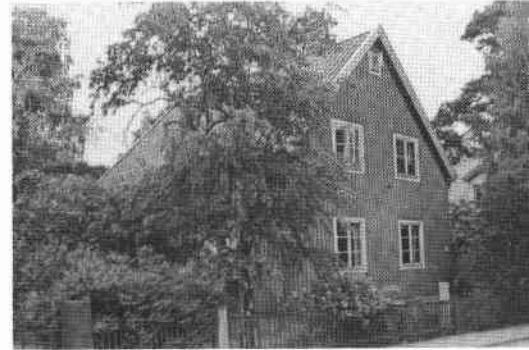
Riskan 15  
Riskvägen 20

Byggnadsår 1928, arkitekt E Engström.

1 1/2 vån trähus med röd stående locklistpanel.  
Sadeltak med 2-kupigt rött tegel.

Ursprunglig karaktär.

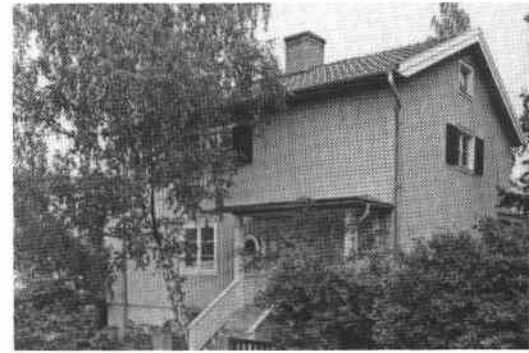
Riskan 19  
Riskvägen 19

Byggnadsår 1929, arkitekt E Engström.

2 vån trähus med gul stående locklistpanel.  
Sadeltak med 2-kupigt rött tegel.

Ursprunglig karaktär.

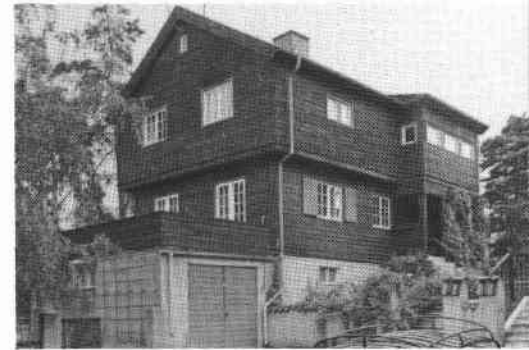
Riskan 20  
Riskvägen 21

Byggnadsår 1929, arkitekt E Engström.

2 vån trähus med brun liggande profilerad panel.  
Sadeltak med 1-kupigt rött tegel.

Ursprunglig karaktär.

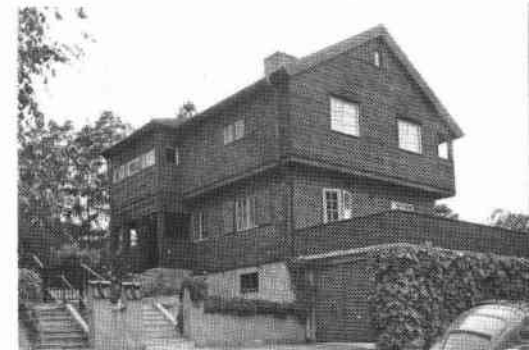
Riskan 21  
Riskvägen 26

Byggnadsår 1929, arkitekt E Engström.

2 vån trähus med rödbrun liggande profilerad panel.  
Sadeltak med 1-kupigt rött tegel.

Ursprunglig karaktär.

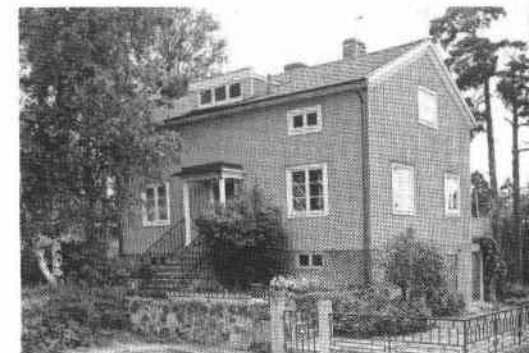
Riskan 22  
Riskvägen 24

Byggnadsår 1927, arkitekt H Westergren.

1 1/2 vån trähus med gul stående locklistpanel.  
Sadeltak med 2-kupigt rött tegel.

Ursprunglig karaktär.

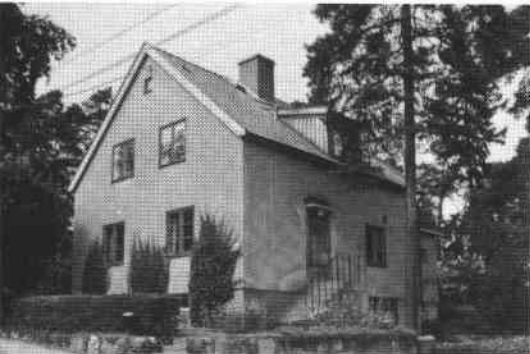
Riskan 23 (16)  
Riskvägen 18

Byggnadsår 1927, arkitekt E Engström.

1 1/2 vån trähus med gul sprutputs. Sadeltak med 2-kupigt rött tegel.

Ursprunglig karaktär.

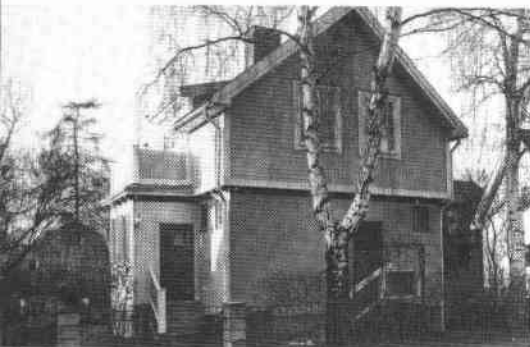
Rättaren 1  
Bergkantsvägen 2, Enskedevägen 29

Byggnadsår 1910, arkitekt H Widlund. Typhus IV.

1 1/2 vån trähus med grå eternit. Sadeltak med 2-kupigt rött tegel.

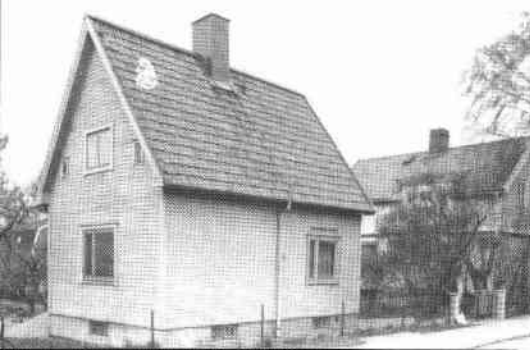
Rättaren 2  
Bergkantsvägen 4

Byggnadsår 1910, arkitekt S A Andrén.

1 1/2 vån trähus med grå sprutputs och grön liggande fasspåtpanel. Sadeltak med 2-kupigt rött tegel.

Ursprunglig karaktär.

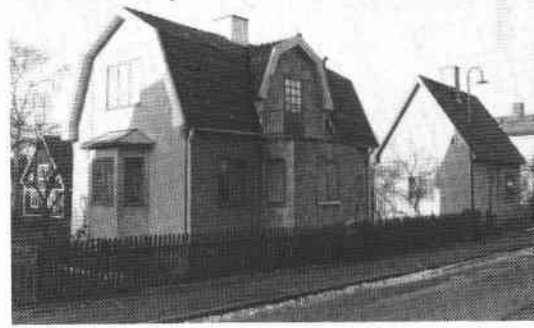
Rättaren 4  
Bergkantsvägen 8

Byggnadsår 1909, arkitekt A Håkansson.

1 1/2 vån trähus med grå spritputs. Brutet tak med 2-kupigt rött tegel.

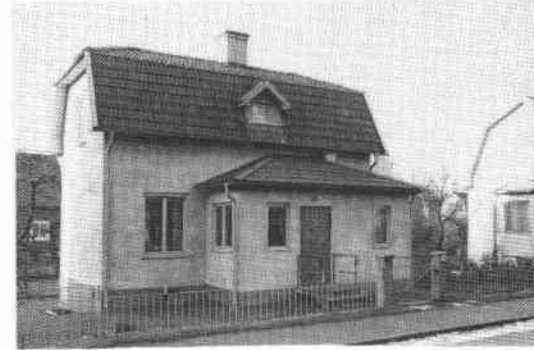
Rättaren 5  
Bergkantsvägen 10

Byggnadsår 1908, arkitekt S Svensson.

1 1/2 vån hus med grå spritputs. Brutet tak med valmade gavelspetsar och 2-kupigt rött tegel.

1931 inbyggd veranda.

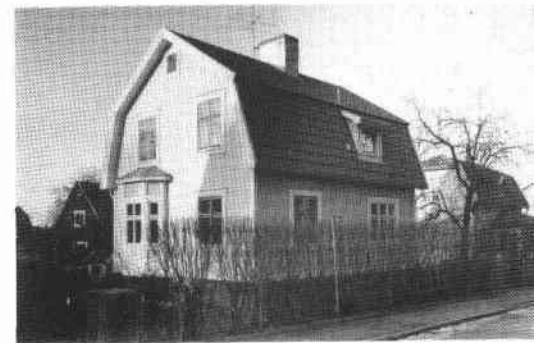
Rättaren 6  
Bergkantsvägen 12

Byggnadsår 1910.

1 1/2 vån trähus med gul liggande fasspântpanel. Brutet tak med 2-kupigt rött tegel.

Ursprunglig karaktär.

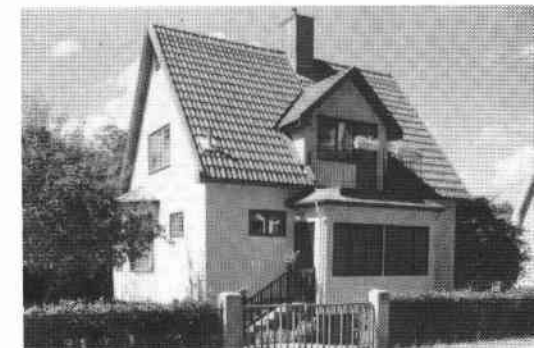
Rättaren 8  
Bergkantsvägen 16

Byggnadsår 1911.

1 1/2 vån trähus med grå slätputs. Sadeltak med 2-kupigt rött tegel.

1930 revetering.

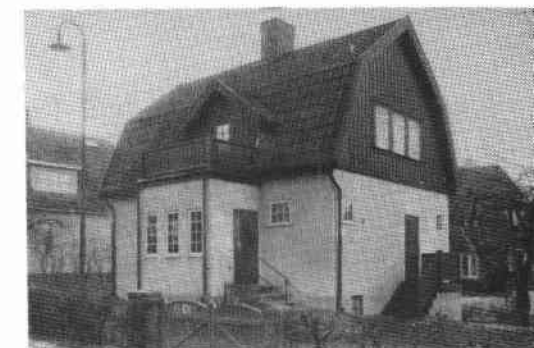
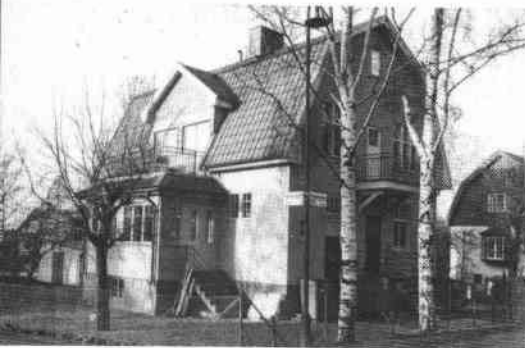
1 1/2 vån trähus med gul spritputs och brun stående locklistpanel. Brutet tak med 2-kupigt rött tegel.

1944 revetering.

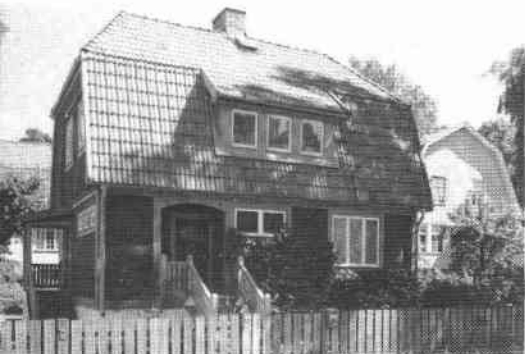
Rättaren 10  
Bergkantsvägen 20, Trappvägen

Byggnadsår 1910.

1 1/2 vån trähus med gråbrun sprutputs. Brutet tak med 2-kupigt rött tegel.

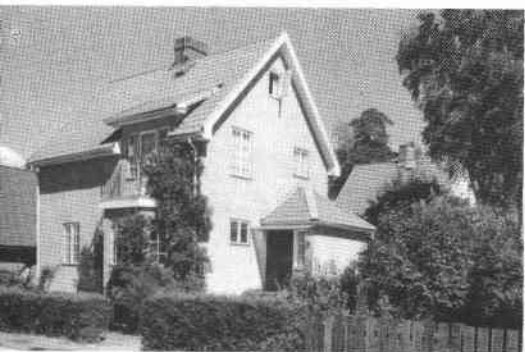
Rättaren 11  
Björkvägen 17

Byggnadsår 1911.

1 1/2 vån trähus med brun liggande fasspântpanel och stående locklistpanel. Brutet tak med valmade gavelspetsar och 2-kupigt rött tegel.

Ursprunglig karaktär.

1919 tillbyggnad.

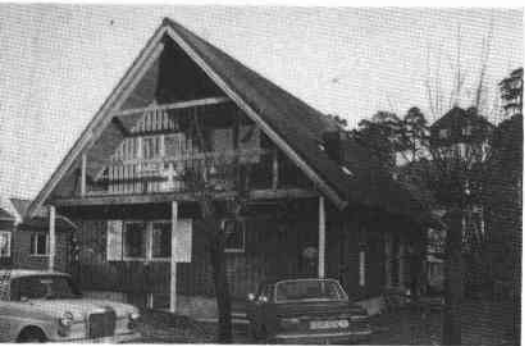
Rättaren 12  
Björkvägen 15

Byggnadsår 1911, arkitekt G Larsson. Typhus XI.

1 1/2 vån hus med grå spritputs. Sadeltak med 2-kupigt rött tegel.

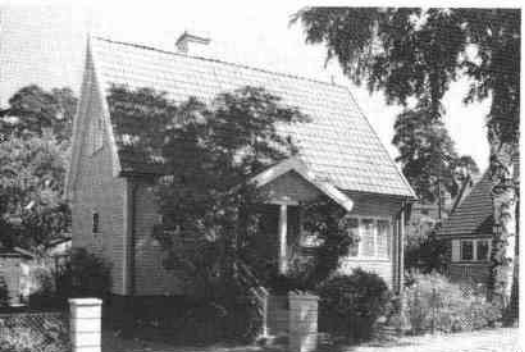
Rättaren 13  
Björkvägen 13

Byggnadsår 1974.

1 1/2 vån trähus med grön stående locklistpanel. Sadeltak.

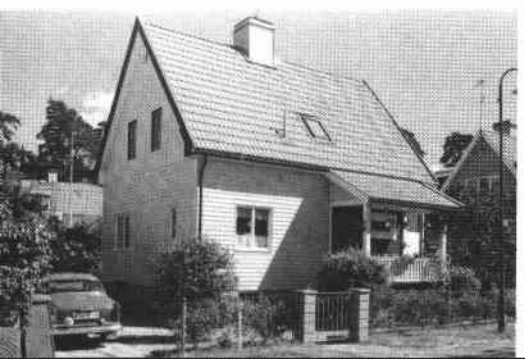
Rättaren 14  
Björkvägen 11

Byggnadsår 1909, arkitekt F Hedman, uppfört av AB Hem på landet.

1 1/2 vån trähus med gul lackpanel. Sadeltak med 2-kupigt rött tegel.

1970 tillbyggnad.

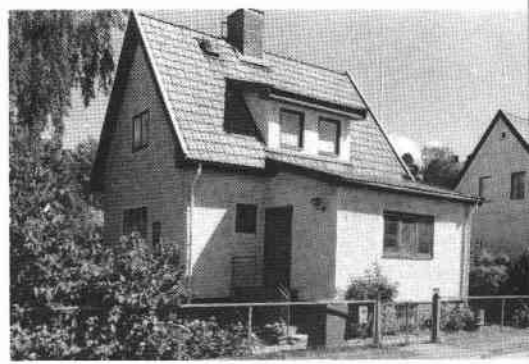
Rättaren 16  
Björkvägen 7

Byggnadsår 1910, uppfört av AB Hem på landet.

1 1/2 vån trähus med vit spritputs. Sadeltak med 2-kupigt rött tegel.

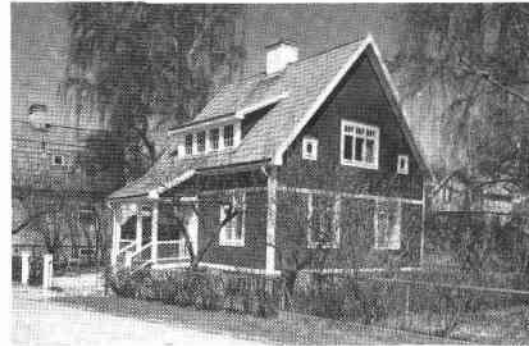
Rättaren 17  
Björkvägen 5

Byggnadsår 1910, uppfört av AB Hem på landet.  
Typhus X.

1 1/2 vån trähus med röd liggande fasspångpanel.  
Sadeltak med 2-kupigt rött tegel.

Ursprunglig karaktär.

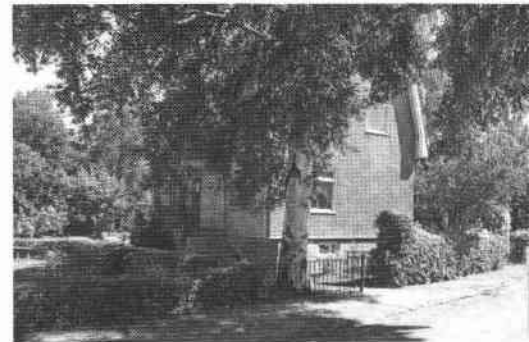
Rättaren 18  
Björkvägen 3

Byggnadsår 1910, arkitekt E Hördén.

1 1/2 vån trähus med brun spritputs. Brutet tak med 2-kupigt rött tegel.

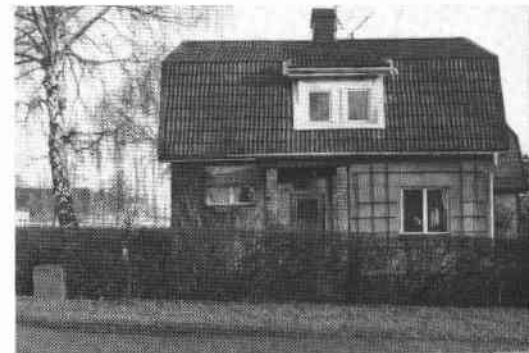
Rättaren 19  
Enskedevägen 35

Byggnadsår 1911, arkitekt E Hördén.

1 1/2 vån trähus med grå spritputs. Brutet tak med 2-kupigt rött tegel.

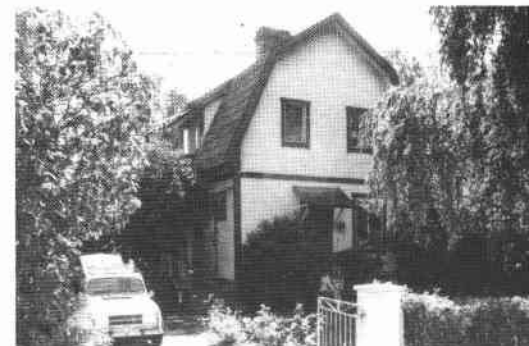
Rättaren 20  
Enskedevägen 33

Byggnadsår 1910, arkitekt S A Andrén.

1 1/2 vån trähus med gul liggande fasspångpanel.  
Brutet tak med 2-kupigt rött tegel.

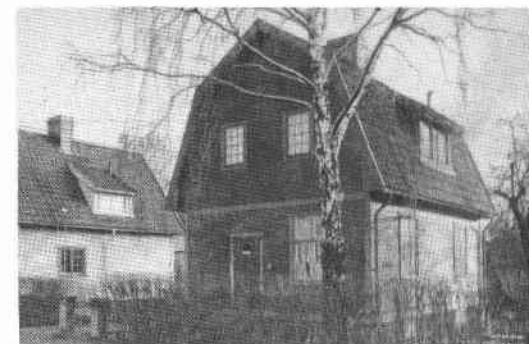
Rättaren 21  
Enskedevägen 31

Byggnadsår 1910, arkitekt S A Andrén.

1 1/2 vån trähus med röd liggande fasspångpanel.  
Brutet tak med 2-kupigt rött tegel.

Ursprunglig karaktär.

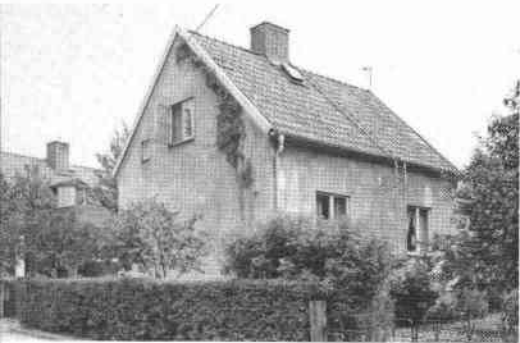
Rörsoppen 1  
Svampvägen 168

Byggnadsår 1926, arkitekt E Engström.

1 1/2 vån trähus med röd stående locklistpanel.  
Sadeltak med 2-kupigt rött tegel.

Ursprunglig karaktär.

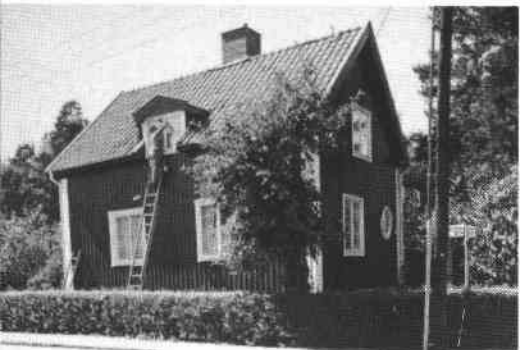
Rörsoppen 2  
Svampvägen 170

Byggnadsår 1926, arkitekt E Engström.

1 1/2 vån trähus med grå puts. Sadeltak med  
2-kupigt rött tegel.

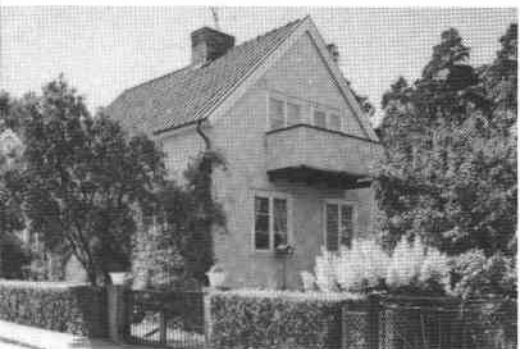
Rörsoppen 3  
Rörsoppsvägen 2

Byggnadsår 1926, arkitekt E Engström.

1 1/2 vån trähus med brun stående locklistpanel.  
Sadeltak med 2-kupigt rött tegel.

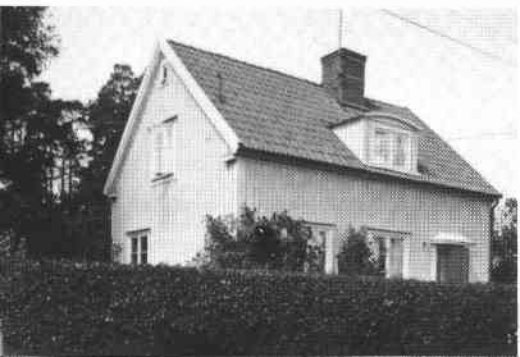
Rörsoppen 4  
Rörsoppsvägen 4

Byggnadsår 1926, arkitekt F Almén (ändr A E P-n).

1 1/2 vån trähus med rosa spritputs. Sadeltak med  
2-kupigt rött tegel.

Ursprunglig karaktär.

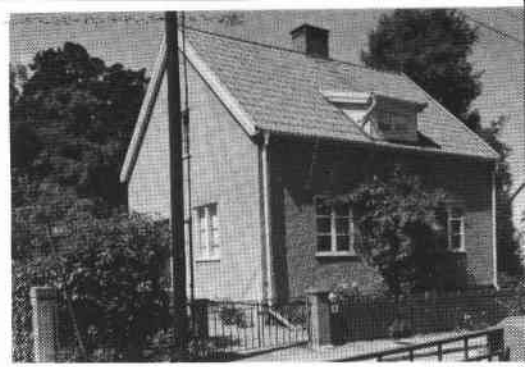
Rörsoppen 6  
Rörsoppsvägen 8

Byggnadsår 1926, arkitekt E Engström.

1 1/2 vån trähus med gul spritputs. Sadeltak med 2-kupigt rött tegel.

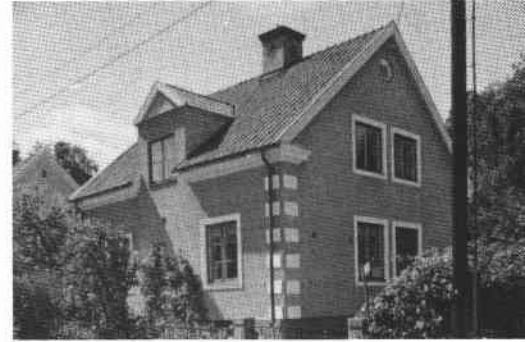
Rörsoppen 7  
Rörsoppsvägen 10

Byggnadsår 1926, arkitekt E Engström.

1 1/2 vån hus med grön sprutputs och vita hörnkedjor. Sadeltak med 2-kupigt rött tegel.

Ursprunglig karaktär.

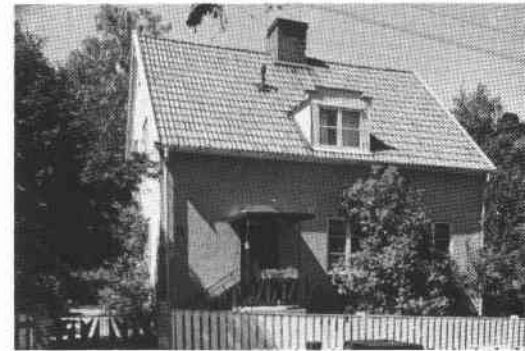
Rörsoppen 8  
Rörsoppsvägen 12

Byggnadsår 1926, arkitekt E Engström.

1 1/2 vån trähus med brunbeige sprutputs. Sadeltak med 2-kupigt rött tegel.

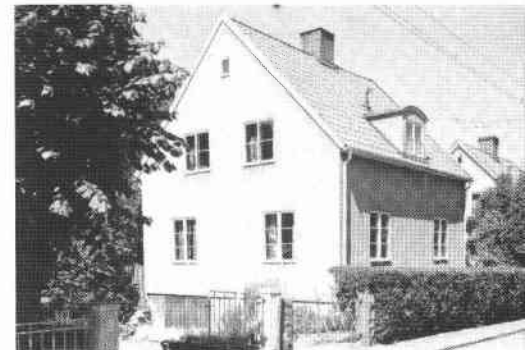
Rörsoppen 9  
Rörsoppsvägen 14

Byggnadsår 1926, arkitekt E Engström.

1 1/2 vån trähus med grå skrapad puts. Sadeltak med 2-kupigt rött tegel.

Ursprunglig karaktär.

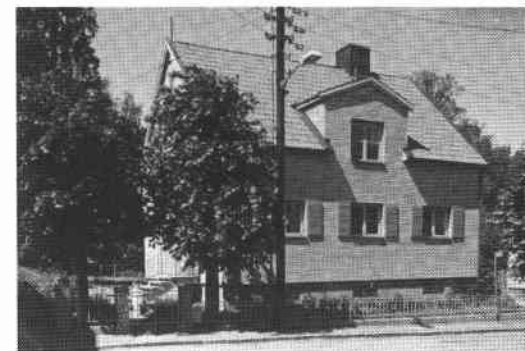
Rörsoppen 10  
Rörsoppsvägen 16

Byggnadsår 1924, arkitekt E Engström.

2 vån hus med gult fasadtegel. Sadeltak med 2-kupigt rött tegel.

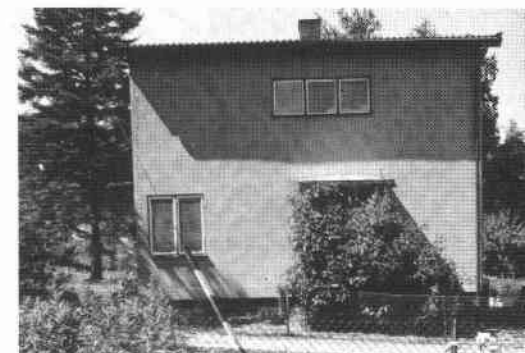
Rörsoppen 11  
Rörsoppsvägen 18

Byggnadsår 1934, arkitekt E Engström.

2 vån trähus med gul terrasitputs. Sadeltak med 2-kupigt rött tegel.

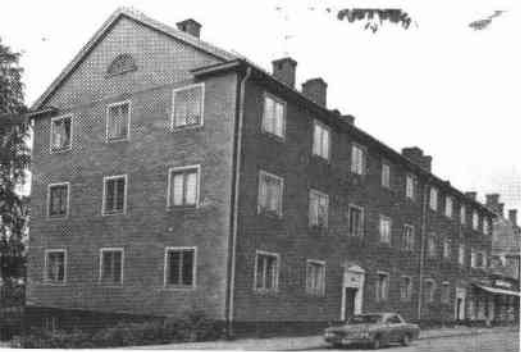
### Skaftet 1 Nynäsvägen 324

Byggnadsår före 1913.

2 1/2 vån affärs- och bostadshus med brun stålripen puts. Brutet och valmat tak.

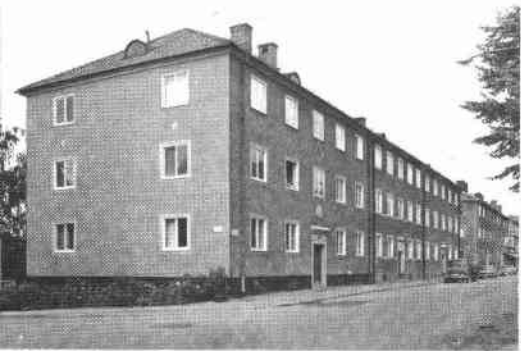
### Skaftet 2 Nynäsvägen 326-330

Byggnadsår 1926, arkitekt E Engström.

3 vån affärs- och bostadshus av cementsten med brun skrapad puts. Sadeltak med 1-kupigt rött tegel.

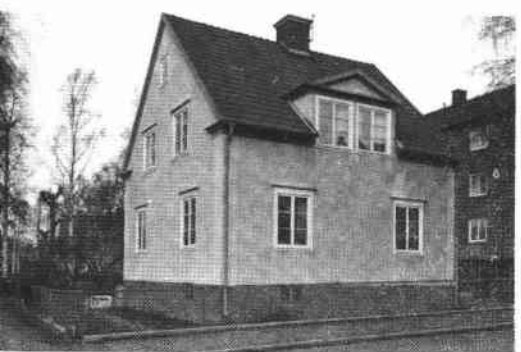
### Skaftet 5 Genvägen 4

Byggnadsår 1923, arkitekt G E Pettersson.

1 1/2 vån trähus med grå spritputs. Sadeltak med 2-kupigt rött tegel.

Ursprunglig karaktär.

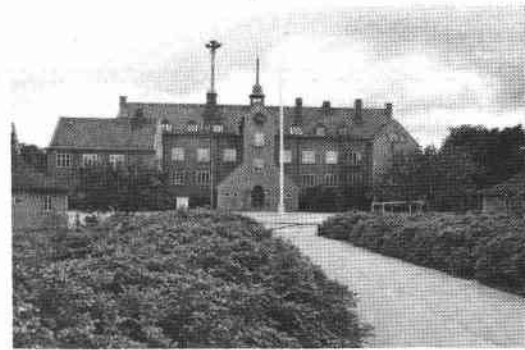
Enskede Folkskola

Byggnadsår 1915, 1923, arkitekt G A Nilsson.

Huvudbyggnad från 1915 uppförd i 3 vån med asymmetriskt anlagda sidobyggnader. 1923 tillkom 2 flyglar, som med låga längor knyts samman med huvudbyggnaden.

Hela skolan är uppförd i tegel med gulslammade fasader och tegeltäckt sadeltak.

Ursprunglig karaktär.

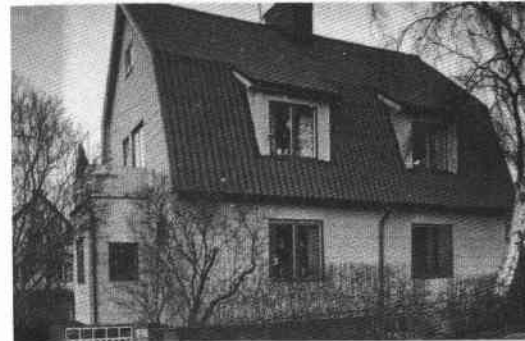
Sladden 1-2

Byggnadsår 1909, ritning från Lantegendomsnämnden.

1 1/2 vån dubbelhus av trä med grå eternit. Brutet tak med röd eternit.

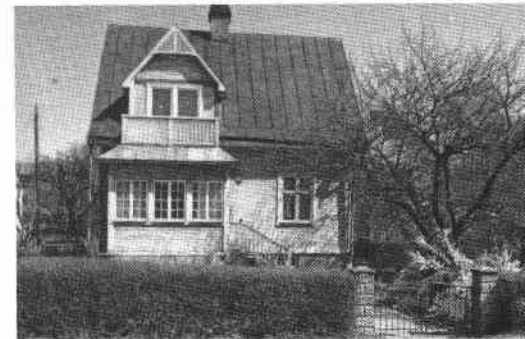
Sladden 3

Byggnadsår 1909.

1 1/2 vån trähus med blå liggande fasspåtpanel. Sadeltak med röd plåt.

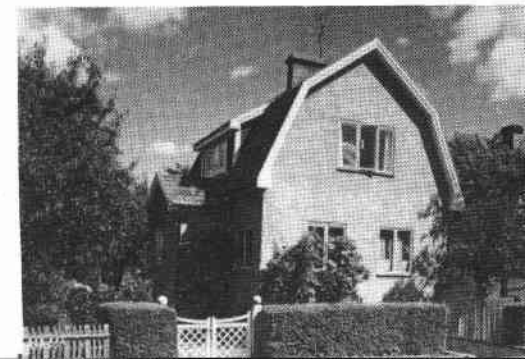
Sladden 4

Byggnadsår 1909, arkitekt S A Andrén.

1 1/2 vån trähus med grå spritputs. Brutet tak med rött tegel.

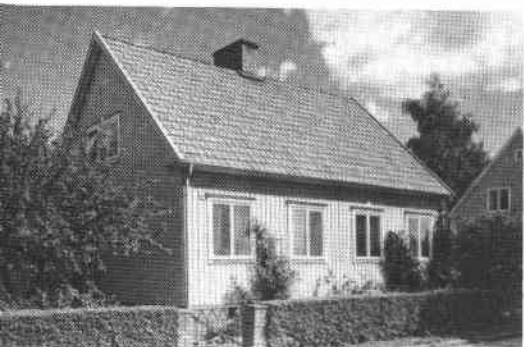
Sladden 5  
Krokvägen 55

Byggnadsår 1909, arkitekt S A Andrén.

1 1/2 vån trähus med grå eternit och vit betongstav.  
Brutet tak med svart eternit.

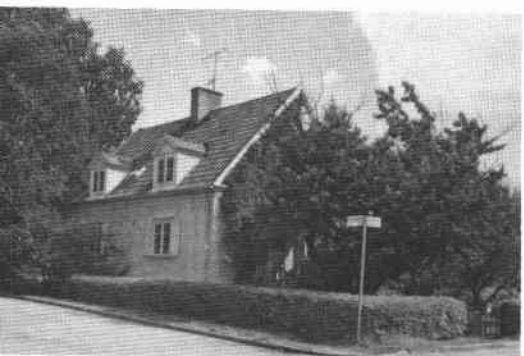
Sladden 6-7  
Krokvägen 47-45

Byggnadsår 1922, arkitekt G E Pettersson.

1 1/2 vån dubbelhus av trä med gul stående locklist-  
panel. Sadeltak med 2-kupigt rött tegel.

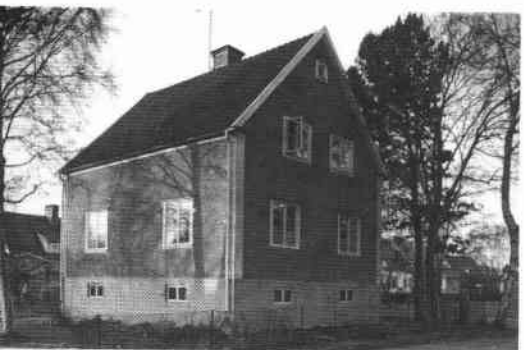
Sladden 8-9  
Krokvägen 43, Krokvägsgränd 5-3

Byggnadsår 1922, arkitekt E Engström.

1 1/2 vån dubbelhus av trä med gul stående locklist-  
panel. Sadeltak med 2-kupigt rött tegel.

Ursprunglig karaktär.
