## OXTUNGSSVAMPEN

### Oxtungssvampen 1 Kantarellvägen 8

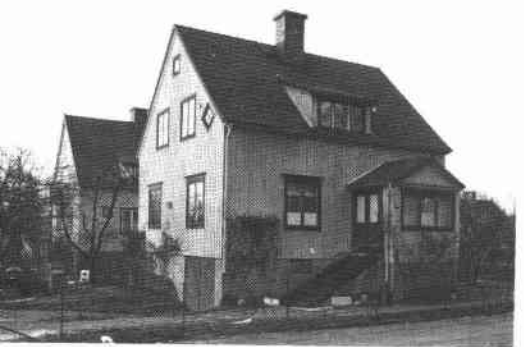
Sladden 10  
Fagerängskrokarna 62

Byggnadsår 1923, arkitekt G E Pettersson.

1 1/2 vån trähus med gul sprutputs. Sadeltak med  
2-kupigt rött tegel.

Ursprunglig karaktär.

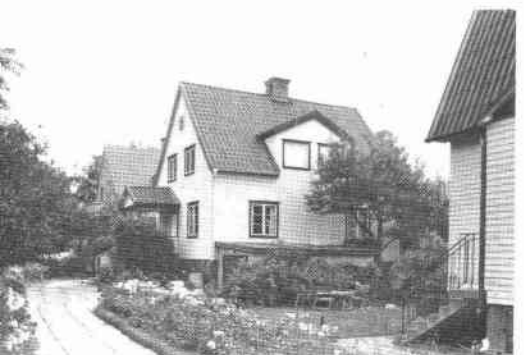
Sladden 11  
Fagerängskrokarna 64

Byggnadsår 1923, arkitekt G E Pettersson.

1 1/2 vån trähus med gul stående locklistpanel.  
Sadeltak med 2-kupigt rött tegel.

Ursprunglig karaktär.

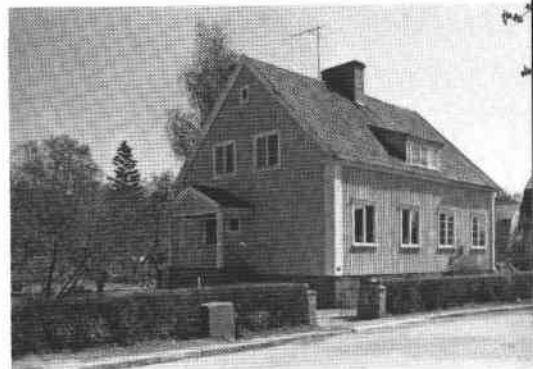
Sladden 13-14  
Krokvägen 51-49

Byggnadsår 1923, arkitekt G E Pettersson.

1 1/2 vån dubbelhus av trä med gul stående locklistpanel. Sadeltak med 2-kupigt rött tegel.

Ursprunglig karaktär (13).

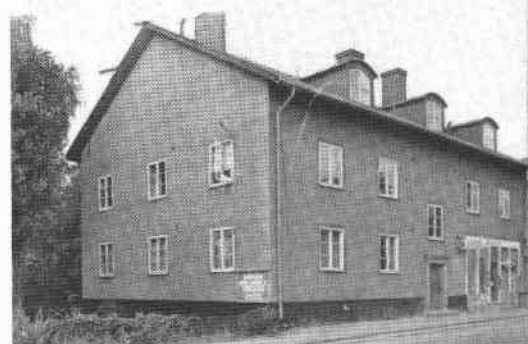
Slagan 1  
Nynäsvägen 338

Byggnadsår 1929, arkitekt E Engström.

2 1/2 vån flerfamiljshus av betong med gul slätputs. Sadeltak med 2-kupigt rött tegel.

Ursprunglig karaktär.

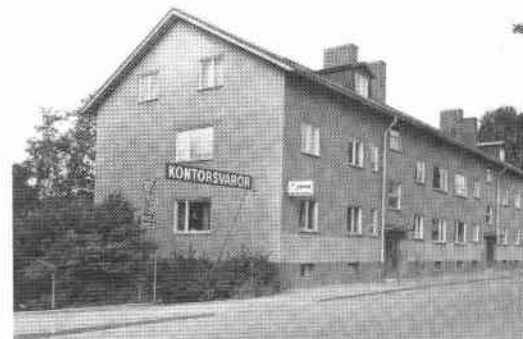
Slagan 3  
Nynäsvägen 342

Byggnadsår 1943, arkitekt E Engström.

2 1/2 vån flerfamiljshus av betong med beige och brun sprutputs. Sadeltak med 1-kupigt rött tegel.

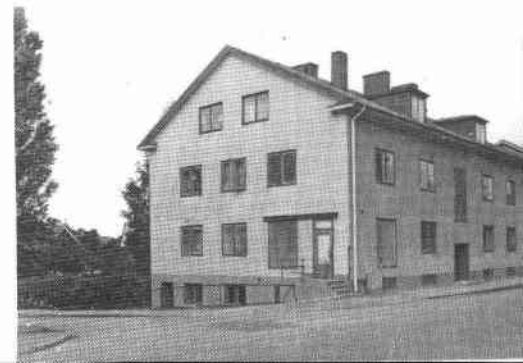
Byggnadsår 1929, arkitekt E Engström.

2 1/2 vån flerfamiljshus av tegel med gul sprutputs. Sadeltak med 2-kupigt rött tegel.

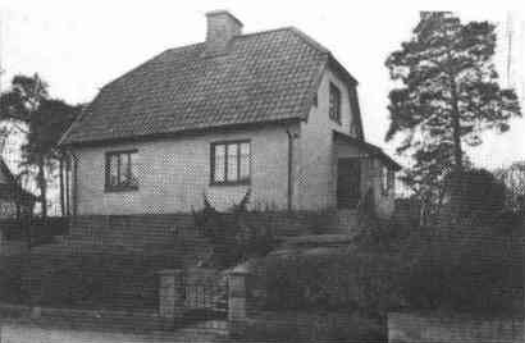
### Slätterkarlen 1 Björkvägen 28

Byggnadsår 1910, arkitekt G Larsson.

1 1/2 vån trähus med vit spritputs. Brutet tak med 2-kupigt rött tegel.

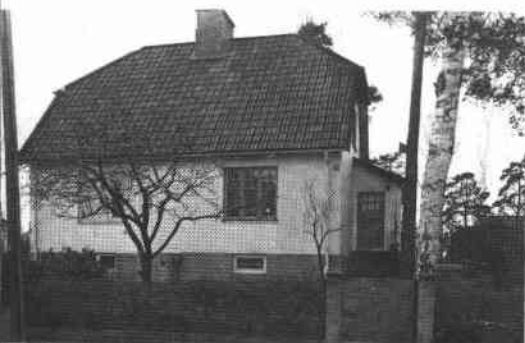
### Slätterkarlen 2-3 Björkvägen 30-32

Byggnadsår 1910, arkitekt V Bodin, uppfört av Lant-egendomsnämnden. Typhus II.

1 1/2 vån dubbelhus av tegel med gul slätputs. Valmat sadeltak med 2-kupigt rött tegel.

Ursprunglig karaktär.

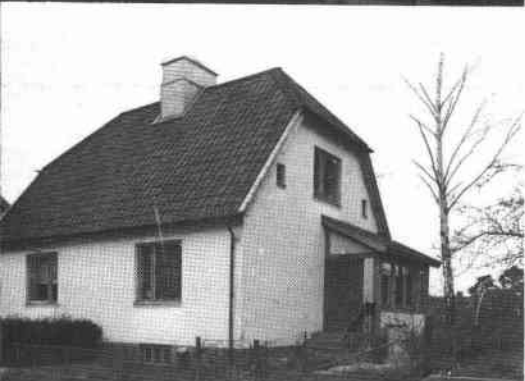
### Slätterkarlen 4-5 Björkvägen 34-36

Byggnadsår 1910, arkitekt V Bodin, uppfört av Lant-egendomsnämnden. Typhus II.

1 1/2 vån dubbelhus av tegel med grå slätputs. Valmat sadeltak med 2-kupigt rött tegel.

Ursprunglig karaktär (4).

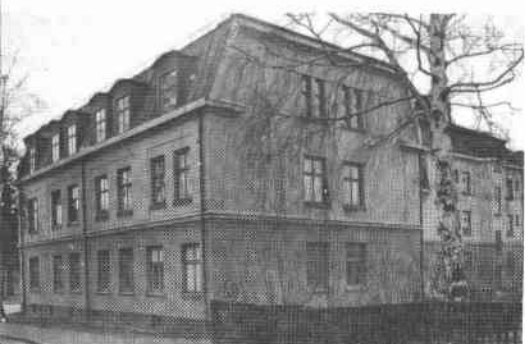
### Slätterkarlen 6-7 Björkvägen 38-40

Byggnadsår 1910, arkitekt V Bodin, uppfört av Lant-egendomsnämnden. Typhus II.

1 1/2 vån dubbelhus av tegel med vit slätputs. Valmat sadeltak med 2-kupigt rött tegel.

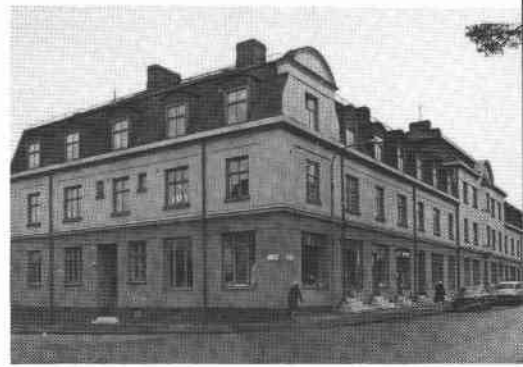
Slätterkarlen 10  
Handelsvägen 26

Byggnadsår 1909, arkitekt V Bodin, uppfört av Lantegendomsnämnden.

2 1/2 vån flerfamiljshus med brun och gul slätputs. Brutet tak med 2-kupigt rött tegel och plåt.

Ursprunglig karaktär.

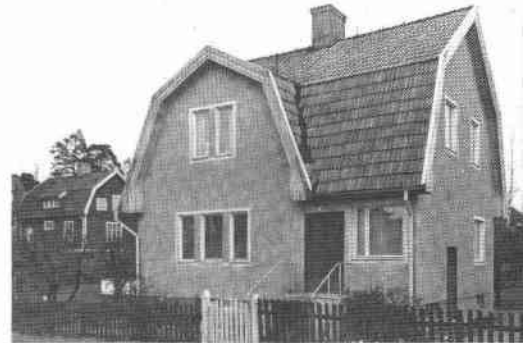
Slätterkarlen 11  
Solvägen 23

Byggnadsår 1910, ritning från Lantegendomsnämnden.

1 1/2 vån trähus med gulbrun spritputs. Brutet tak med 2-kupigt rött tegel.

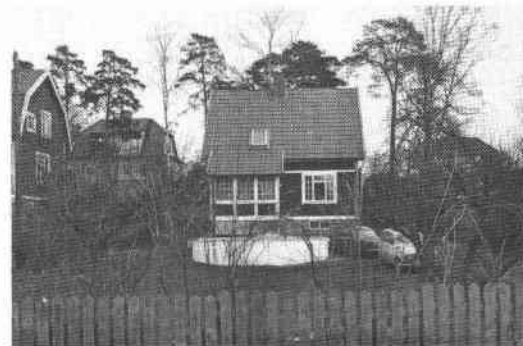
Slätterkarlen 12  
Solvägen 21

Byggnadsår 1910, arkitekt C A Andersson och A H Forsberg. Typhus IV.

1 1/2 vån trähus med röd liggande fasspantpanel. Sadeltak med 2-kupigt rött tegel.

Ursprunglig karaktär.

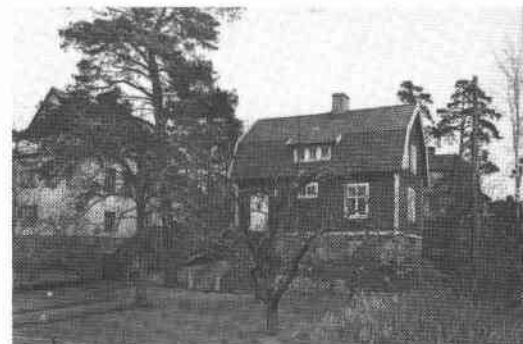
Slätterkarlen 13  
Solvägen 19

Byggnadsår 1910, arkitekt S A Andrén.

1 1/2 vån trähus med röd liggande fasspantpanel och stående locklistpanel. Brutet tak med 2-kupigt rött tegel.

Ursprunglig karaktär.

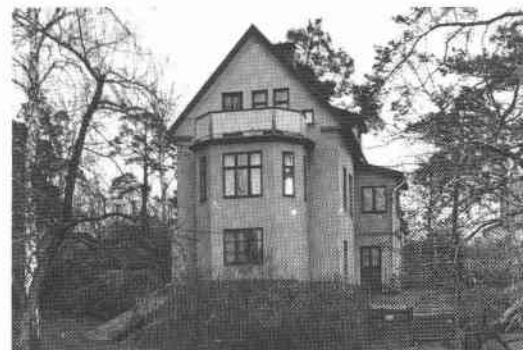
Slätterkarlen 14  
Solvägen 17

Byggnadsår 1909, arkitekt G Larsson.

1 1/2 vån tegelhus med ljusbrun spritputs. Sadeltak med 2-kupigt rött tegel.

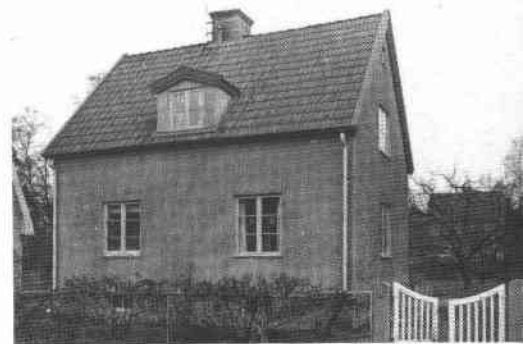
Slätterkarlen 15  
Solvägen 25

Byggnadsår 1925, arkitekt H Karlsson.

1 1/2 vån trähus med gulbrun spritputs. Sadeltak med 2-kupigt rött tegel.

Ursprunglig karaktär.

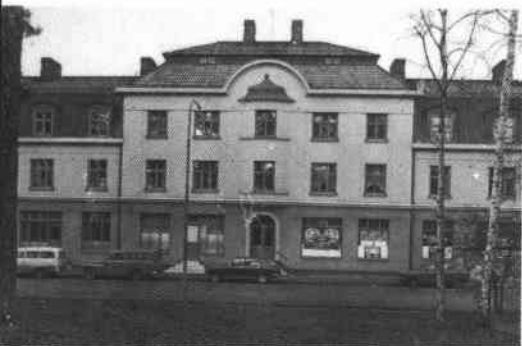
Slätterkarlen 16  
Handelsvägen 24

Byggnadsår 1909, arkitekt V Bodin, uppfört av Lantegendomsnämnden.

3 vån flerfamiljshus med brun och gul slätputs. Säteritak med 2-kupigt rött tegel och röd plåt.

Ursprunglig karaktär.

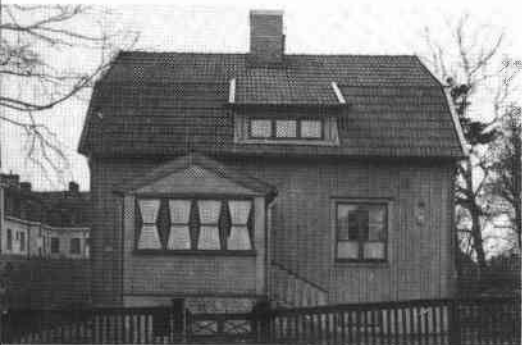
Slätterkarlen 17  
Björkvägen 42

Byggnadsår 1923.

1 1/2 vån trähus med gul stående locklistpanel. Brutet tak med 2-kupigt rött tegel.

Ursprunglig karaktär.

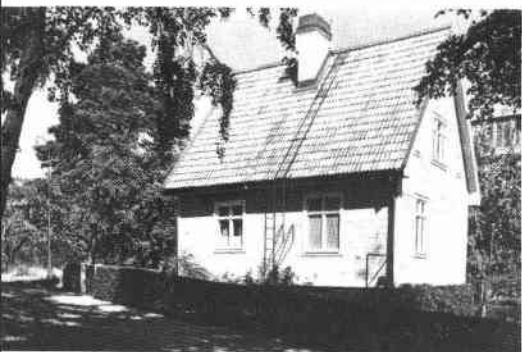
Slättern 1  
Mittelvägen 10

Byggnadsår 1910. Typhus X.

1 1/2 vån trähus med gul liggande fasspântpanel. Sadeltak med 2-kupigt rött tegel.

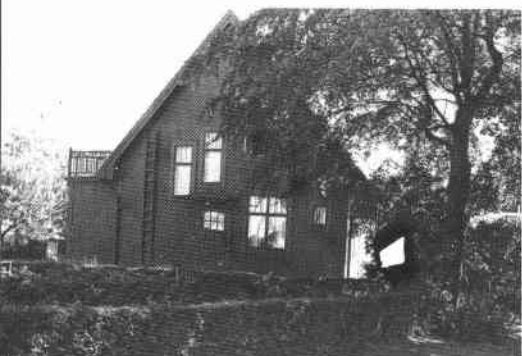
Slättern 2  
Mittelvägen 12

Byggnadsår 1910. Typhus X.

1 1/2 vån trähus med röd liggande fasspântpanel. Sadeltak med 2-kupigt rött tegel.

Ursprunglig karaktär.

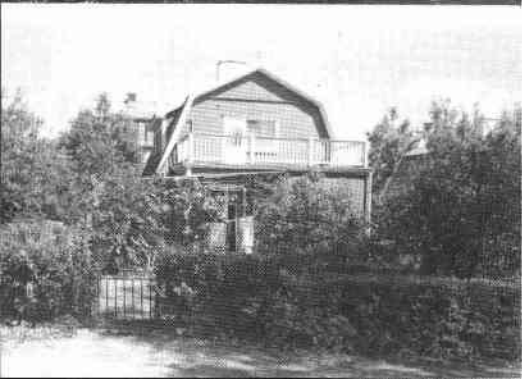
Slättern 3  
Mittelvägen 14

Byggnadsår 1909, arkitekt F Pihlblad.

1 1/2 vån trähus med röd stående och liggande fasspântpanel. Brutet tak med 2-kupigt rött tegel.

Ursprunglig karaktär.

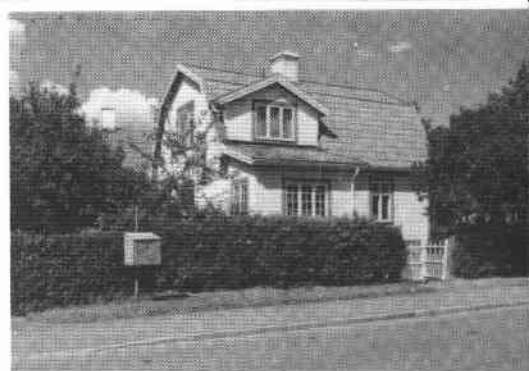
Slåttern 4  
Stockholmsvägen 46

Byggnadsår 1910.

1 1/2 vån trähus med gulbrun spritputs. Brutet tak med 2-kupigt rött tegel.

Ursprunglig karaktär.

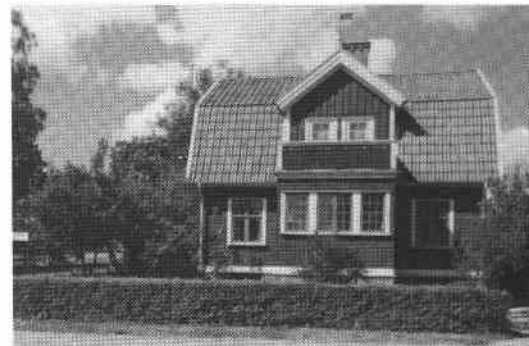
Slåttern 5  
Stockholmsvägen 48

Byggnadsår 1912, arkitekt troligen G Larsson.

1 1/2 vån trähus med röd panel på förvandring och stående locklistpanel. Brutet tak med 2-kupigt rött tegel.

Ursprunglig karaktär.

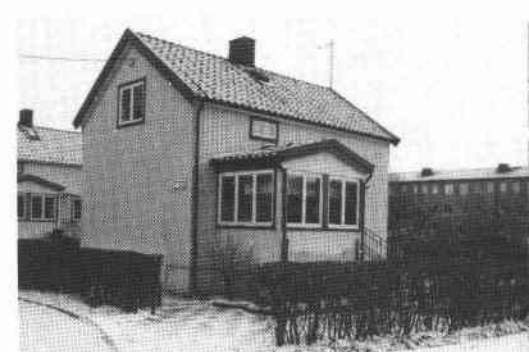
Småbrukaren 1  
Hemmansvägen 26

Byggnadsår 1933, arkitekt E Engström, uppfört genom Småstugebyrån. Typhus XV.

1 1/2 vån trähus med ljusgrön stående locklistpanel. Sadeltak med 1-kupigt rött tegel.

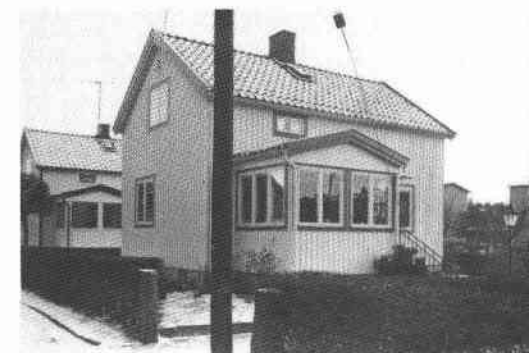
Småbrukaren 2  
Hemmansvägen 28

Byggnadsår 1933, arkitekt E Engström, uppfört genom Småstugebyrån. Typhus XV.

1 1/2 vån trähus med grå stående locklistpanel. Sadeltak med 1-kupigt rött tegel.

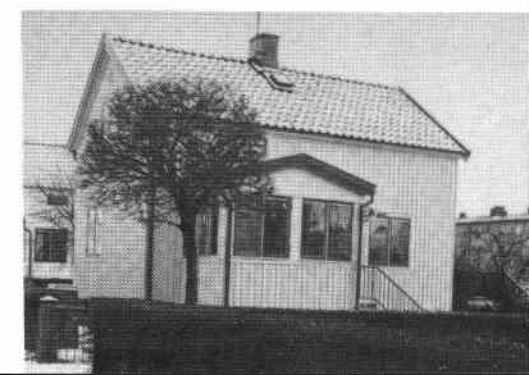
Småbrukaren 3  
Hemmansvägen 30

Byggnadsår 1933, arkitekt E Engström, uppfört genom Småstugebyrån. Typhus XV.

1 1/2 vån trähus med gul stående locklistpanel. Sadeltak med 1-kupigt rött tegel.

1940 tillbyggnad.

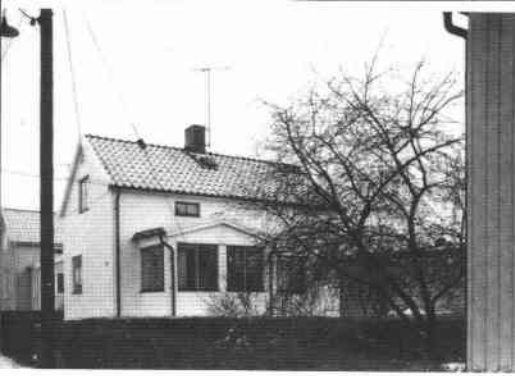
Småbrukaren 4  
Hemmansvägen 32

Byggnadsår 1933, arkitekt E Engström, uppfört genom Småstugebyrån. Typhus XV.

1 1/2 vån trähus med vit plastpanel. Sadeltak med l-kupigt rött tegel.

1974 fasadbeklädnad.

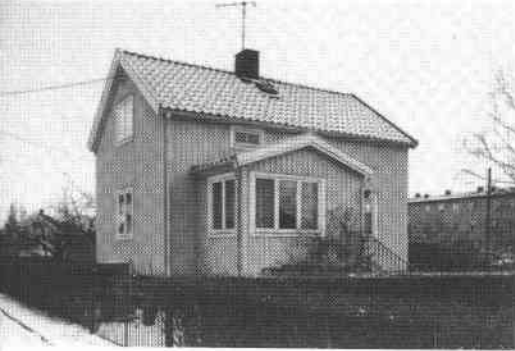
Småbrukaren 5  
Hemmansvägen 34

Byggnadsår 1934, arkitekt E Engström, uppfört genom Småstugebyrån. Typhus XV.

1 1/2 vån trähus med gul stående locklistpanel. Sadeltak med l-kupigt rött tegel.

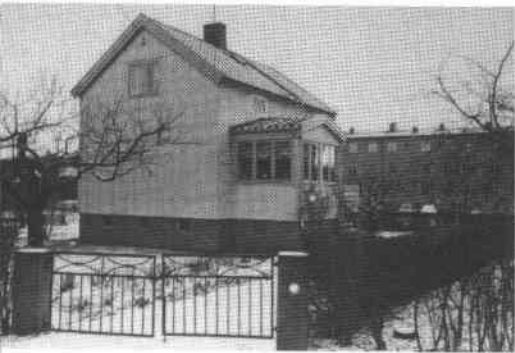
Småbrukaren 6  
Hemmansvägen 36

Byggnadsår 1933, arkitekt E Engström, uppfört genom Småstugebyrån. Typhus XV.

1 1/2 vån trähus med grå eternit. Sadeltak med l-kupigt rött tegel.

1961 fasadbeklädnad.

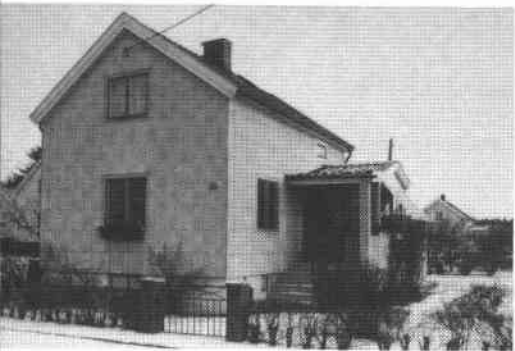
Småbrukaren 7  
Hemmansvägen 38

Byggnadsår 1933, arkitekt E Engström, uppfört genom Småstugebyrån. Typhus XV.

1 1/2 vån trähus med grå eternit. Sadeltak med l-kupigt rött tegel.

1960 fasadbeklädnad, 1969 garage.

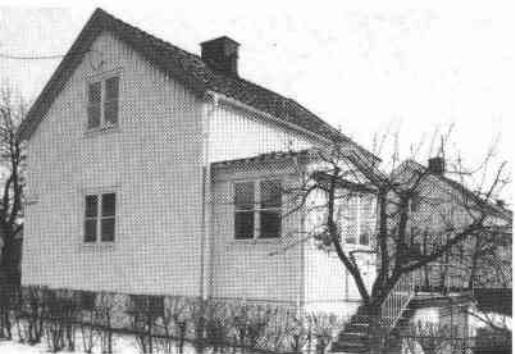
Småbrukaren 8  
Plantskolevägen 36

Byggnadsår 1934, arkitekt E Engström, uppfört genom Småstugebyrån. Typhus XV.

1 1/2 vån trähus med vit stående locklistpanel. Sadeltak med l-kupigt rött tegel.

Ursprunglig karaktär.

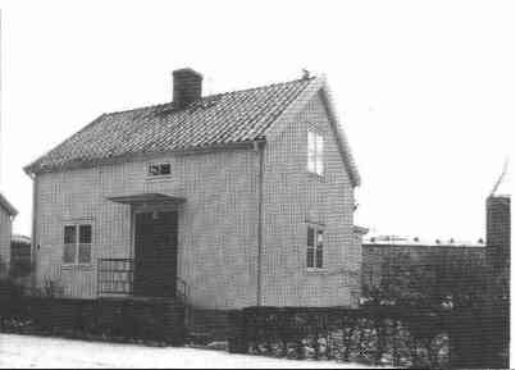
Småbrukaren 9  
Plantskolevägen 38

Byggnadsår 1934, arkitekt E Engström, uppfört genom Småstugebyrån. Typhus XV.

1 1/2 vån trähus med gul stående locklistpanel. Sadeltak med l-kupigt rött tegel.

Ursprunglig karaktär.

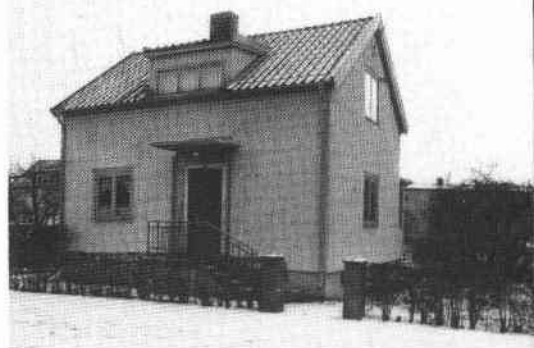
Småbrukaren 10  
Plantskolevägen 40

Byggnadsår 1934, arkitekt E Engström, uppfört genom Småstugebyrån. Typhus XV.

1 1/2 vån trähus med grå eternit. Sadeltak med l-kupigt rött tegel.

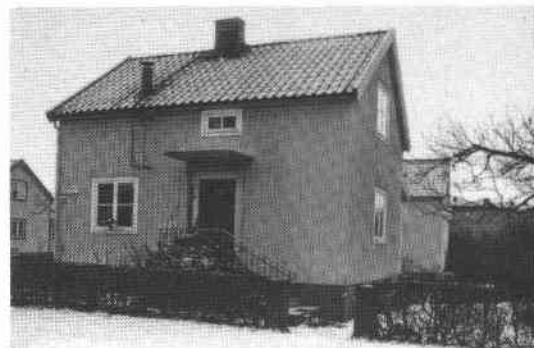
Småbrukaren 11  
Handelsvägen 40

Byggnadsår 1933, arkitekt E Engström, uppfört genom Småstugebyrån. Typhus XV.

1 1/2 vån trähus med gul stående locklistpanel. Sadeltak med l-kupigt rött tegel.

1969 inbyggd altan.

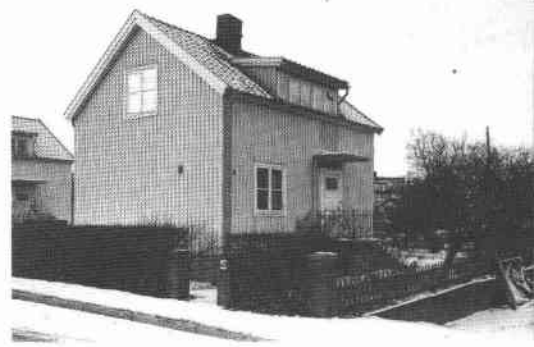
Småbrukaren 12  
Handelsvägen 42

Byggnadsår 1934, arkitekt E Engström, uppfört genom Småstugebyrån. Typhus XV.

1 1/2 vån trähus med gul stående locklistpanel. Sadeltak med l-kupigt rött tegel.

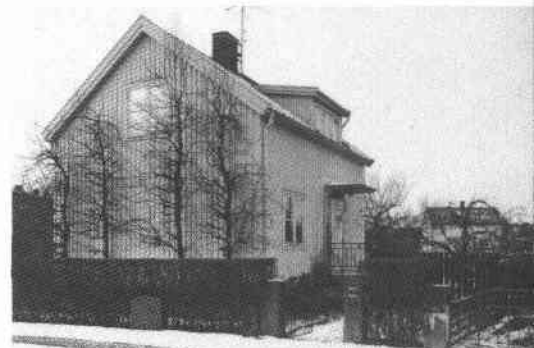
Småbrukaren 13  
Handelsvägen 44

Byggnadsår 1933, arkitekt E Engström, uppfört genom Småstugebyrån. Typhus XV.

1 1/2 vån trähus med vit stående locklistpanel. Sadeltak med l-kupigt rött tegel.

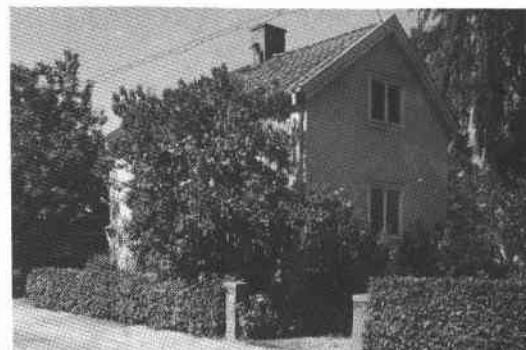
Smörsoppen 1  
Svampvägen 161

Byggnadsår 1935, arkitekt E Engström, uppfört genom Småstugebyrån. Typhus XV.

1 1/2 vån trähus med ljusgul stående locklistpanel. Sadeltak med l-kupigt rött tegel.

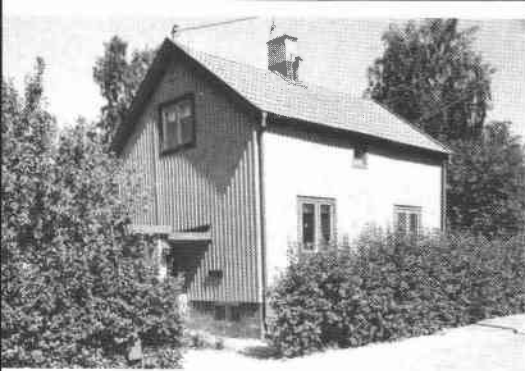
Smörsoppen 2  
Svampvägen 159

Byggnadsår 1935, arkitekt E Engström, uppfört genom Småstugebyrån. Typhus XV.

1 1/2 vån trähus med gul stående locklistpanel. Sadeltak med 1-kupigt rött tegel.

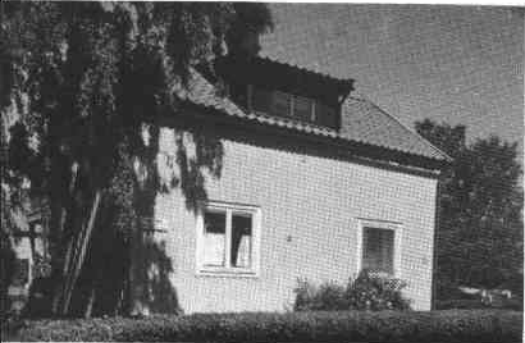
Smörsoppen 3  
Svampvägen 157

Byggnadsår 1935, arkitekt E Engström, uppfört genom Småstugebyrån. Typhus XV.

1 1/2 vån trähus med gul stående locklistpanel. Sadeltak med 1-kupigt rött tegel.

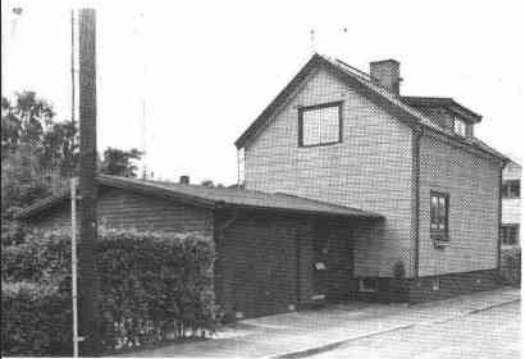
Smörsoppen 4  
Murklevägen 96

Byggnadsår 1934, arkitekt E Engström, uppfört genom Småstugebyrån. Typhus XV.

1 1/2 vån trähus med grågrön eternit. Sadeltak med 1-kupigt rött tegel.

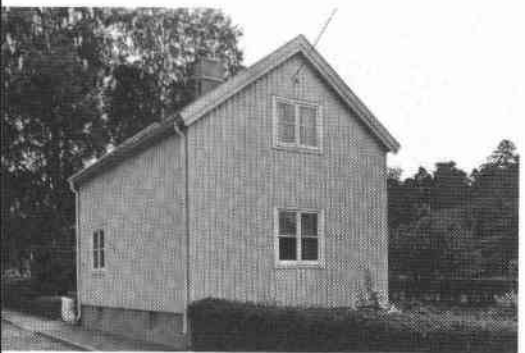
Smörsoppen 5  
Murklevägen 98

Byggnadsår 1934, arkitekt E Engström, uppfört genom Småstugebyrån. Typhus XV.

1 1/2 vån trähus med gul stående locklistpanel. Sadeltak med 1-kupigt rött tegel.

Ursprunglig karaktär.

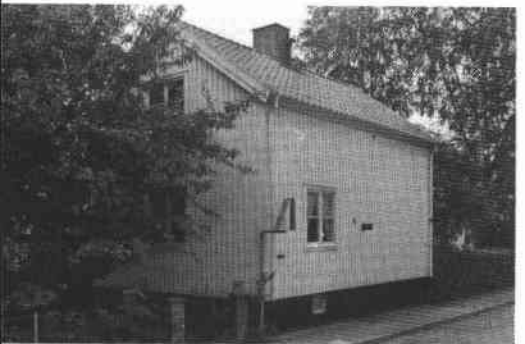
Smörsoppen 6  
Murklevägen 100

Byggnadsår 1934, arkitekt E Engström, uppfört genom Småstugebyrån. Typhus XV.

1 1/2 vån trähus med ljusgul stående locklistpanel. Sadeltak med 1-kupigt rött tegel.

Ursprunglig karaktär.

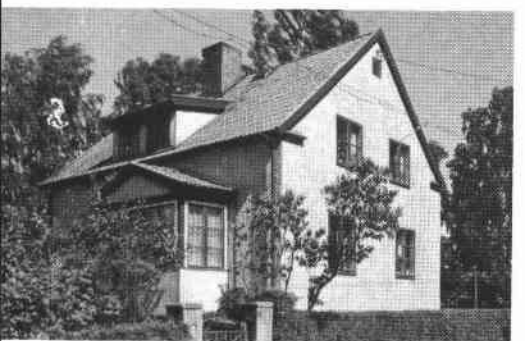
Smörsoppen 7  
Svampvägen 165

Byggnadsår 1927, arkitekt E Engström.

1 1/2 vån trähus med vit spritputs. Sadeltak med 2-kupigt rött tegel.

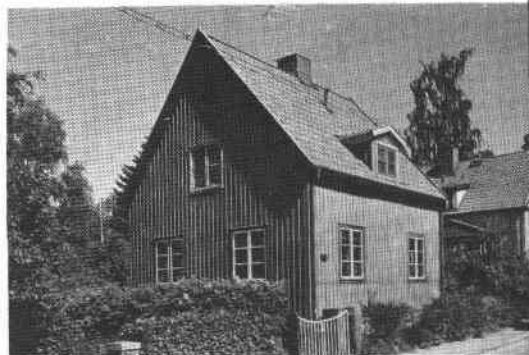
Smörsoppen 8  
Svampvägen 163

Byggnadsår 1926, arkitekt E Engström.

1 1/2 vån trähus med grön stående locklistpanel.

Sadeltak med 2-kupigt rött tegel.

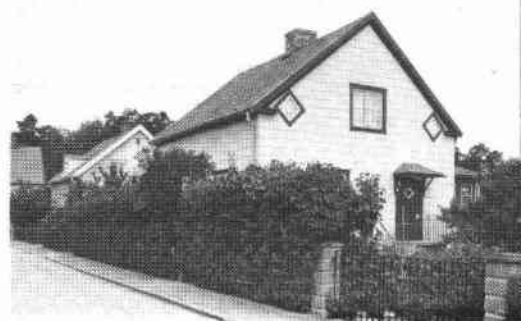
Byggnadsår 1927, arkitekt E Engström.

1 1/2 vån trähus med grå eternit. Sadeltak med 2-kupigt rött tegel.

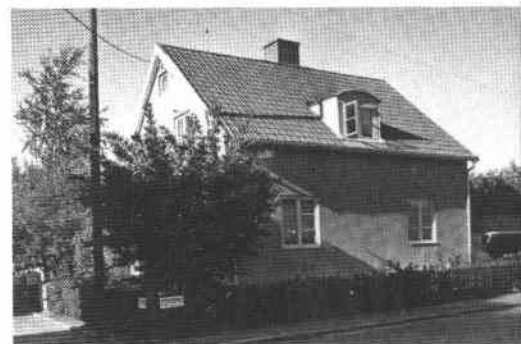
Smörsvampen 3  
Rörsoppsvägen 13

Byggnadsår 1926, arkitekt E Engström.

1 1/2 vån hus med grå sprutputs. Sadeltak med 2-kupigt rött tegel.

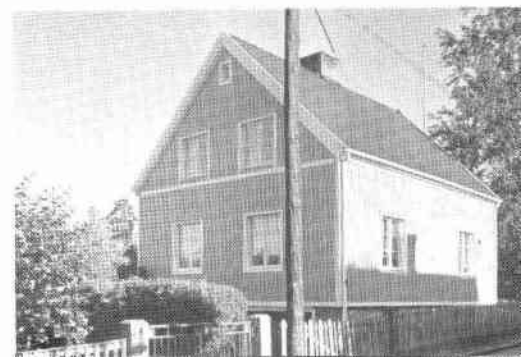
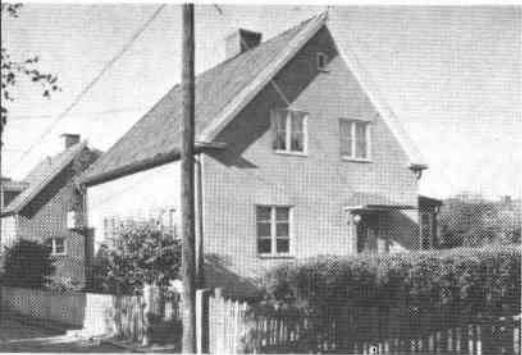
Smörsvampen 4  
Rörsoppsvägen 11

Byggnadsår 1927, arkitekt E Engström.

1 1/2 vån trähus med gul lackpanel. Sadeltak med rödbrunt betongtegel.

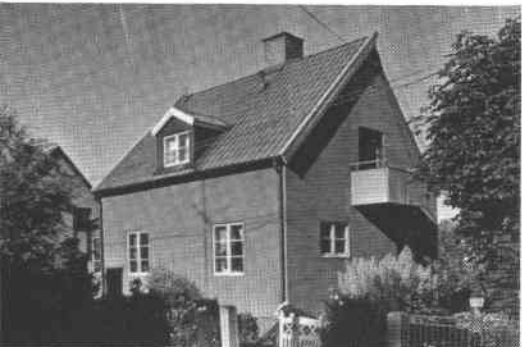
Smörsvampen 5  
Rörsoppsvägen 9

Byggnadsår 1927, arkitekt E Engström.

1 1/2 vån trähus med brun sprutputs. Sadeltak med 2-kupigt rött tegel.

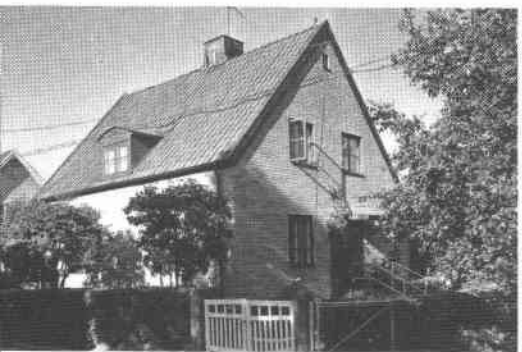
Smörsvampen 6  
Rörsoppsvägen 7

Byggnadsår 1927, arkitekt E Engström.

1 1/2 vån trähus med grå sprutputs. Sadeltak med 2-kupigt rött tegel.

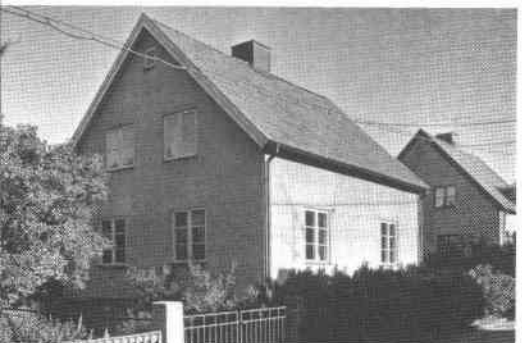
Smörsvampen 7  
Rörsoppsvägen 5

Byggnadsår 1928, arkitekt E Engström.

1 1/2 vån trähus med gult fasadtegel. Sadeltak med 2-kupigt rött tegel.

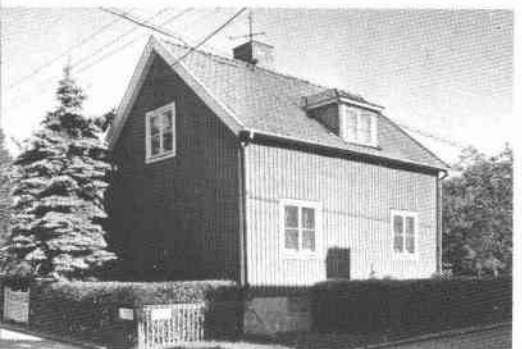
Smörsvampen 8  
Rörsoppsvägen 3

Byggnadsår 1927, arkitekt E Engström.

1 1/2 vån trähus med grå sprutputs. Sadeltak med 2-kupigt rött tegel.

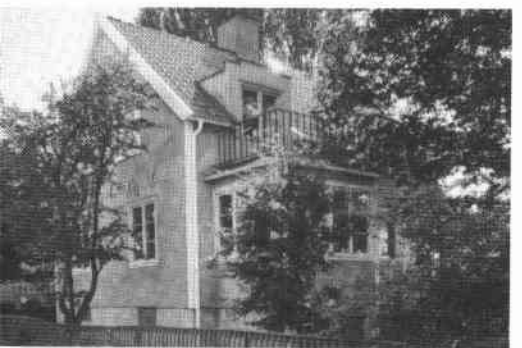
Smörsvampen 9  
Rörsoppsvägen 1

Byggnadsår 1927, arkitekt E Engström.

1 1/2 vån trähus med gul stående locklistpanel. Sadeltak med 1-kupigt rött tegel.

Ursprunglig karaktär.

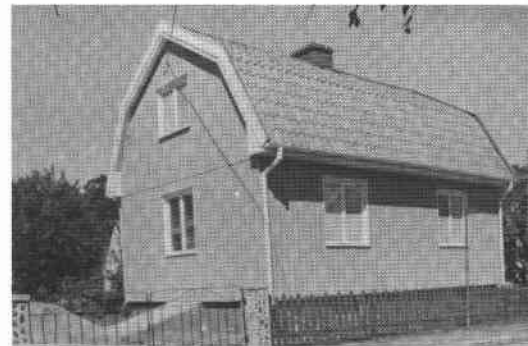
Smörsvampen 13  
Skogsvägen 52

Byggnadsår 1926.

1 1/2 vån trähus med gul stående locklistpanel.  
 Brutet tak med 1-kupigt rött tegel.

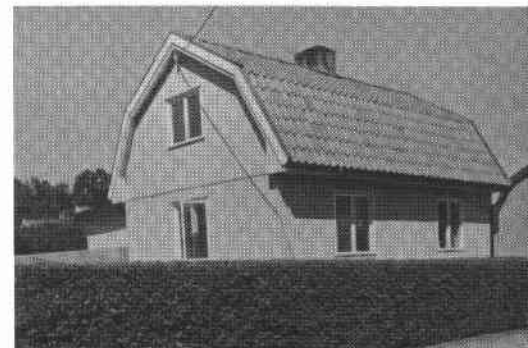
Smörsvampen 15  
Skogsvägen 56

Byggnadsår 1926.

1 1/2 vån trähus med gråblå plastpanel. Brutet  
 tak med 1-kupigt rött tegel.
